COMUNE DI OME

PIANO DI GOVERNO DEL TERRITORIO

DOCUMENTO	PIANO DELLE REGOLE INDAGINE SUI NUCLEI DI ANTICA FORMAZIONE Relazione Tecnica			
A 01 NAF				
01 - ADOZIONE				
r 00				
COMMESSA	EMISSIONE	CLIENTE	INCARICO	REDAZIONE
U 492	Dicembre 2013	E 257	Maggio 2011	VERIFICATO S01
				REDATTO C15 - C33
A TERMINE DELLE VIGENTI LEGGI SUI DIRITTI DI AUTORE QUESTO DISEGNO NON POTRA' ESSERE COPIATO, RIPRODOTTO O COMUNICATO AD ALTRE PERSONE O DITTE SENZA AUTORIZZAZIONE DI SILVANO BUZZI & ASSOCIATI S.r.l.

RELAZIONE TECNICA - Nuclei di Antica Formazione

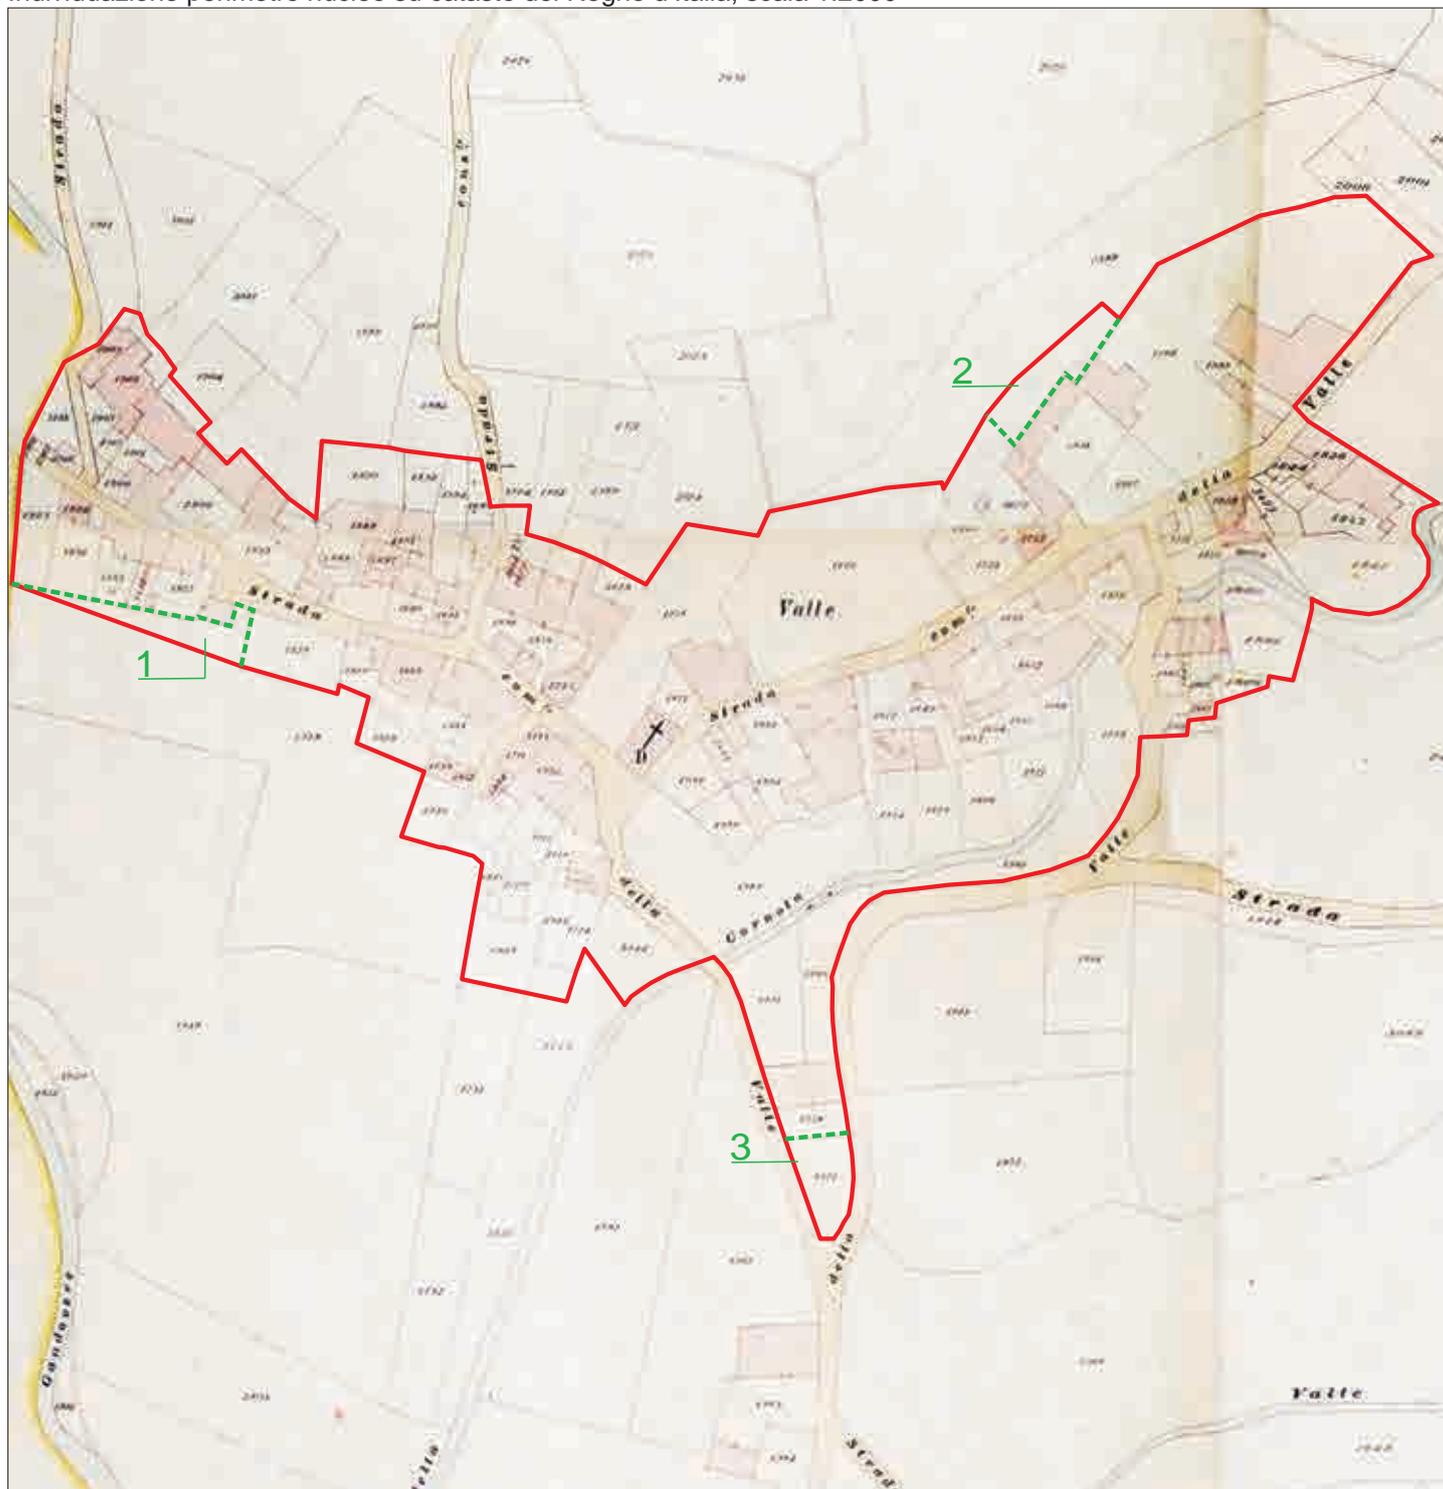
Individuazione perimetro nucleo su catasto del Regno d'Italia, scala 1:2000

- 1 - Porzione di territorio inclusa nel Nucleo di Antica Formazione in quanto pertinenza diretta dei manufatti architettonici del centro storico stesso.
- 2 - Porzione di territorio inclusa nel Nucleo di Antica Formazione in quanto pertinenza diretta dei manufatti architettonici del centro storico stesso.
- 3 - Porzione di territorio inclusa nel Nucleo di Antica Formazione in quanto pertinenza diretta dei manufatti architettonici del centro storico stesso.

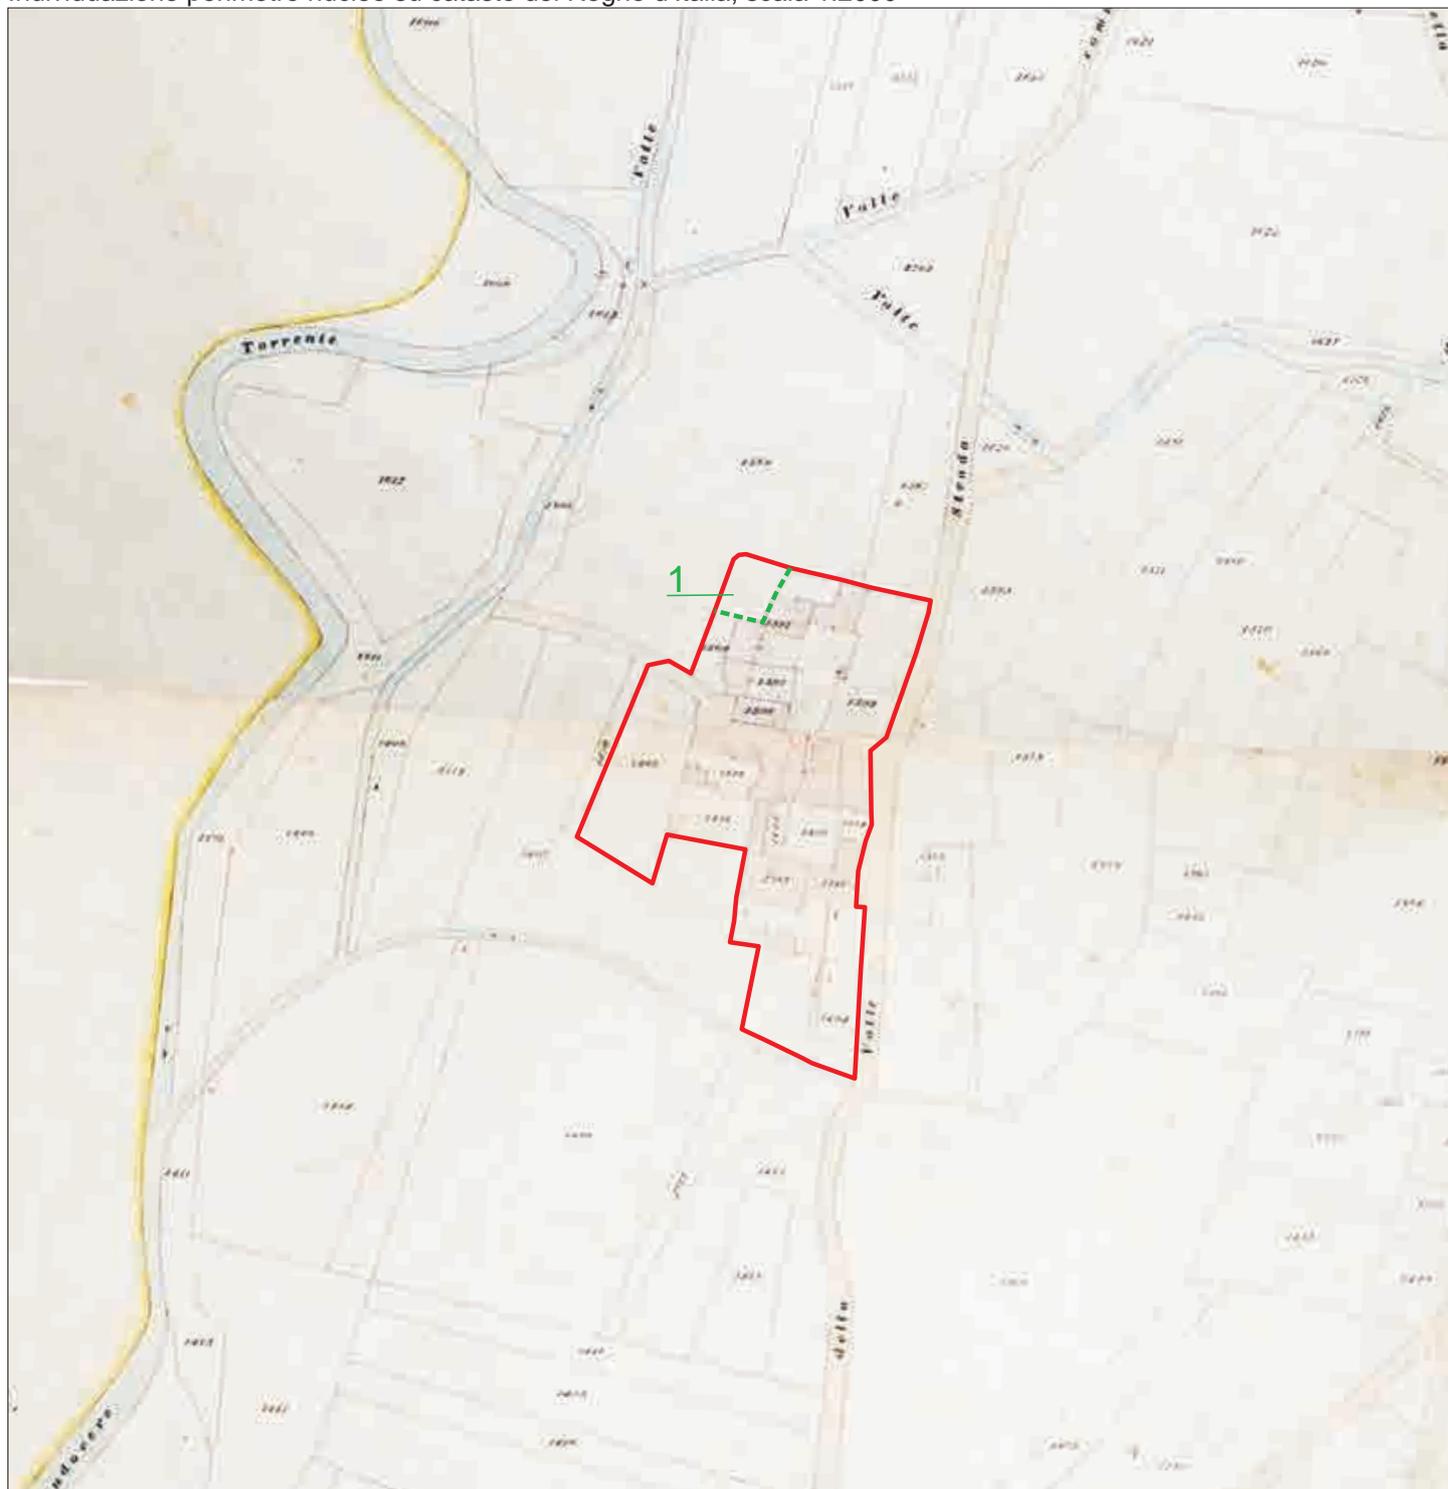
Individuazione perimetro nucleo su catasto del Regno d'Italia, scala 1:2000

1 - Porzione di territorio inclusa nel Nucleo di Antica Formazione in quanto pertinenza diretta dei manufatti architettonici del centro storico stesso.

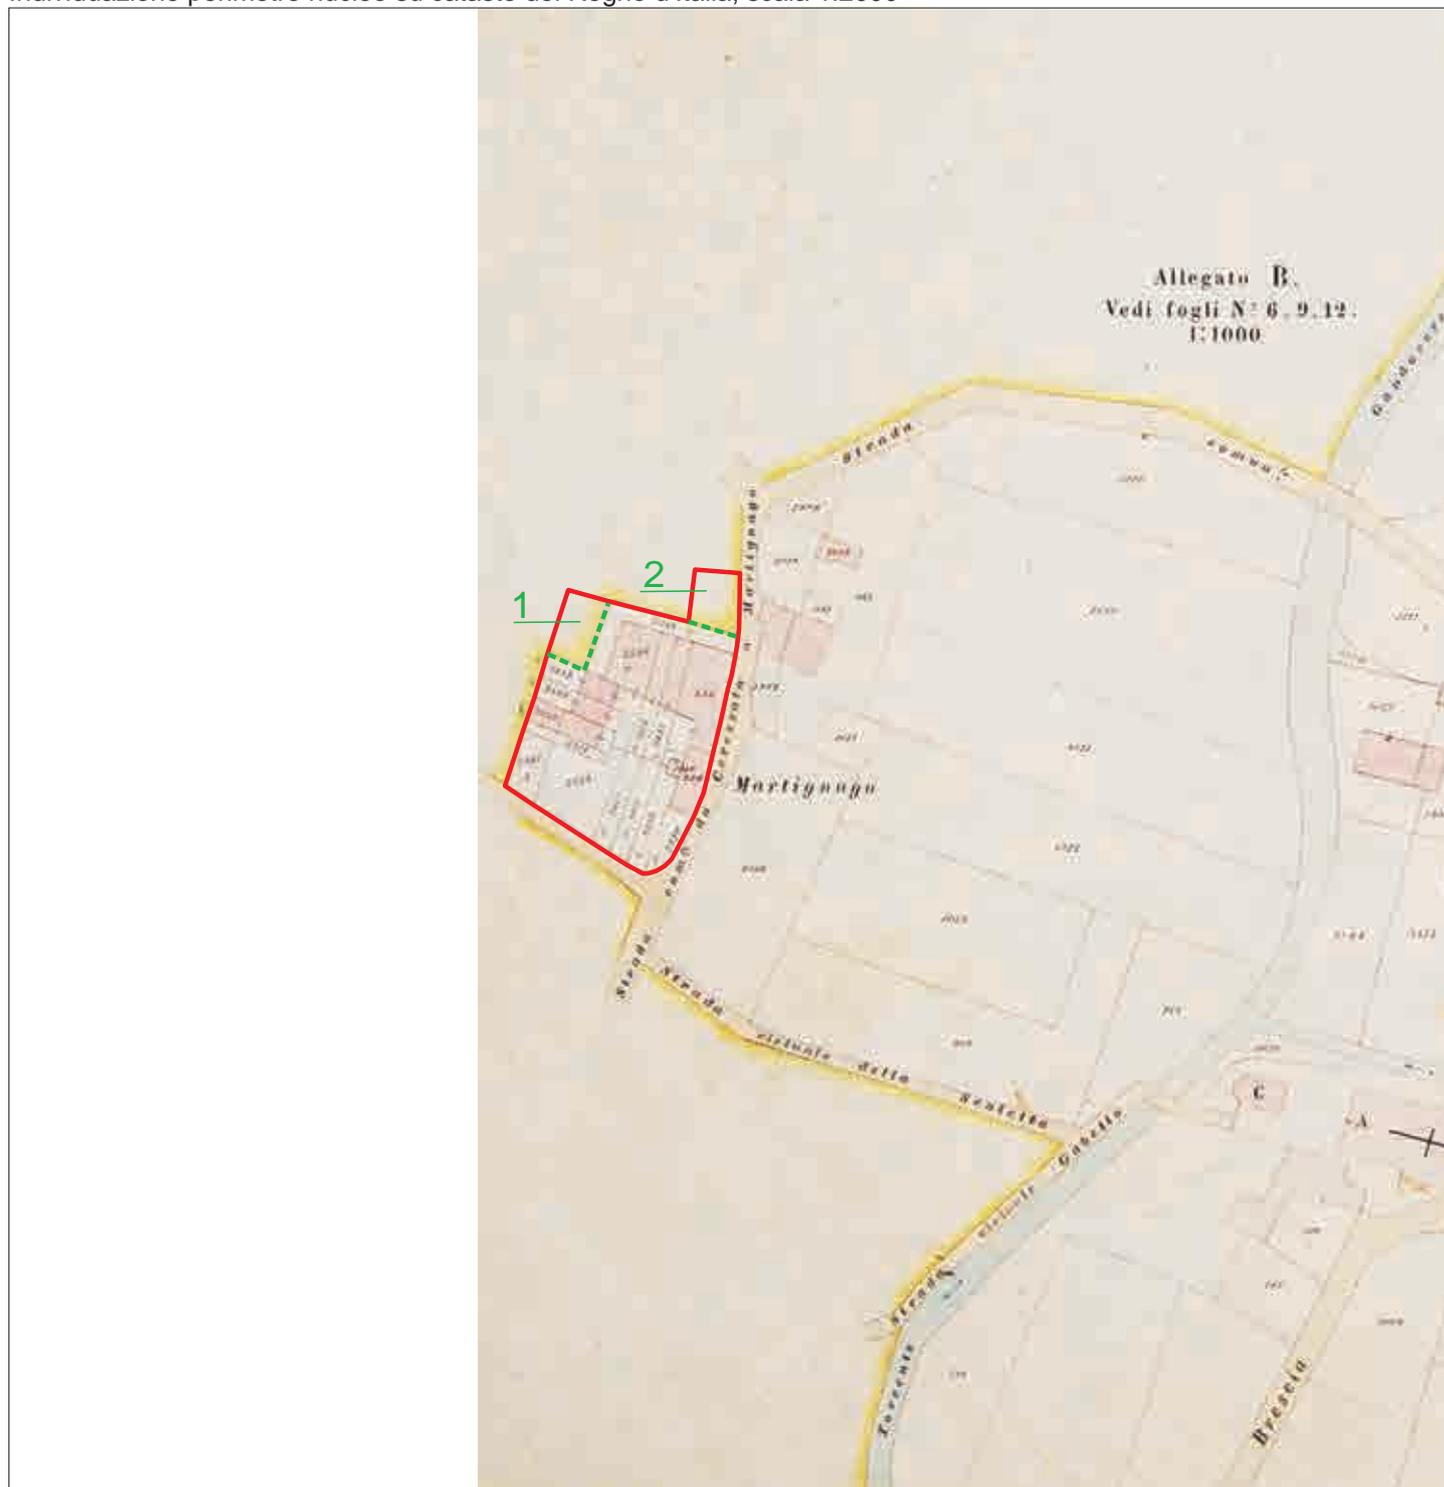
Individuazione perimetro nucleo su catasto del Regno d'Italia, scala 1:2000

- 1 - Porzione di territorio inclusa nel Nucleo di Antica Formazione in quanto pertinenza diretta dei manufatti architettonici del centro storico stesso.
- 2 - Porzione di territorio, inclusa nel Nucleo di Antica Formazione, che si configura quale intento di valorizzazione del centro storico stesso. Esso possiede valore testimoniale sia dal punto di vista architettonico che materico.

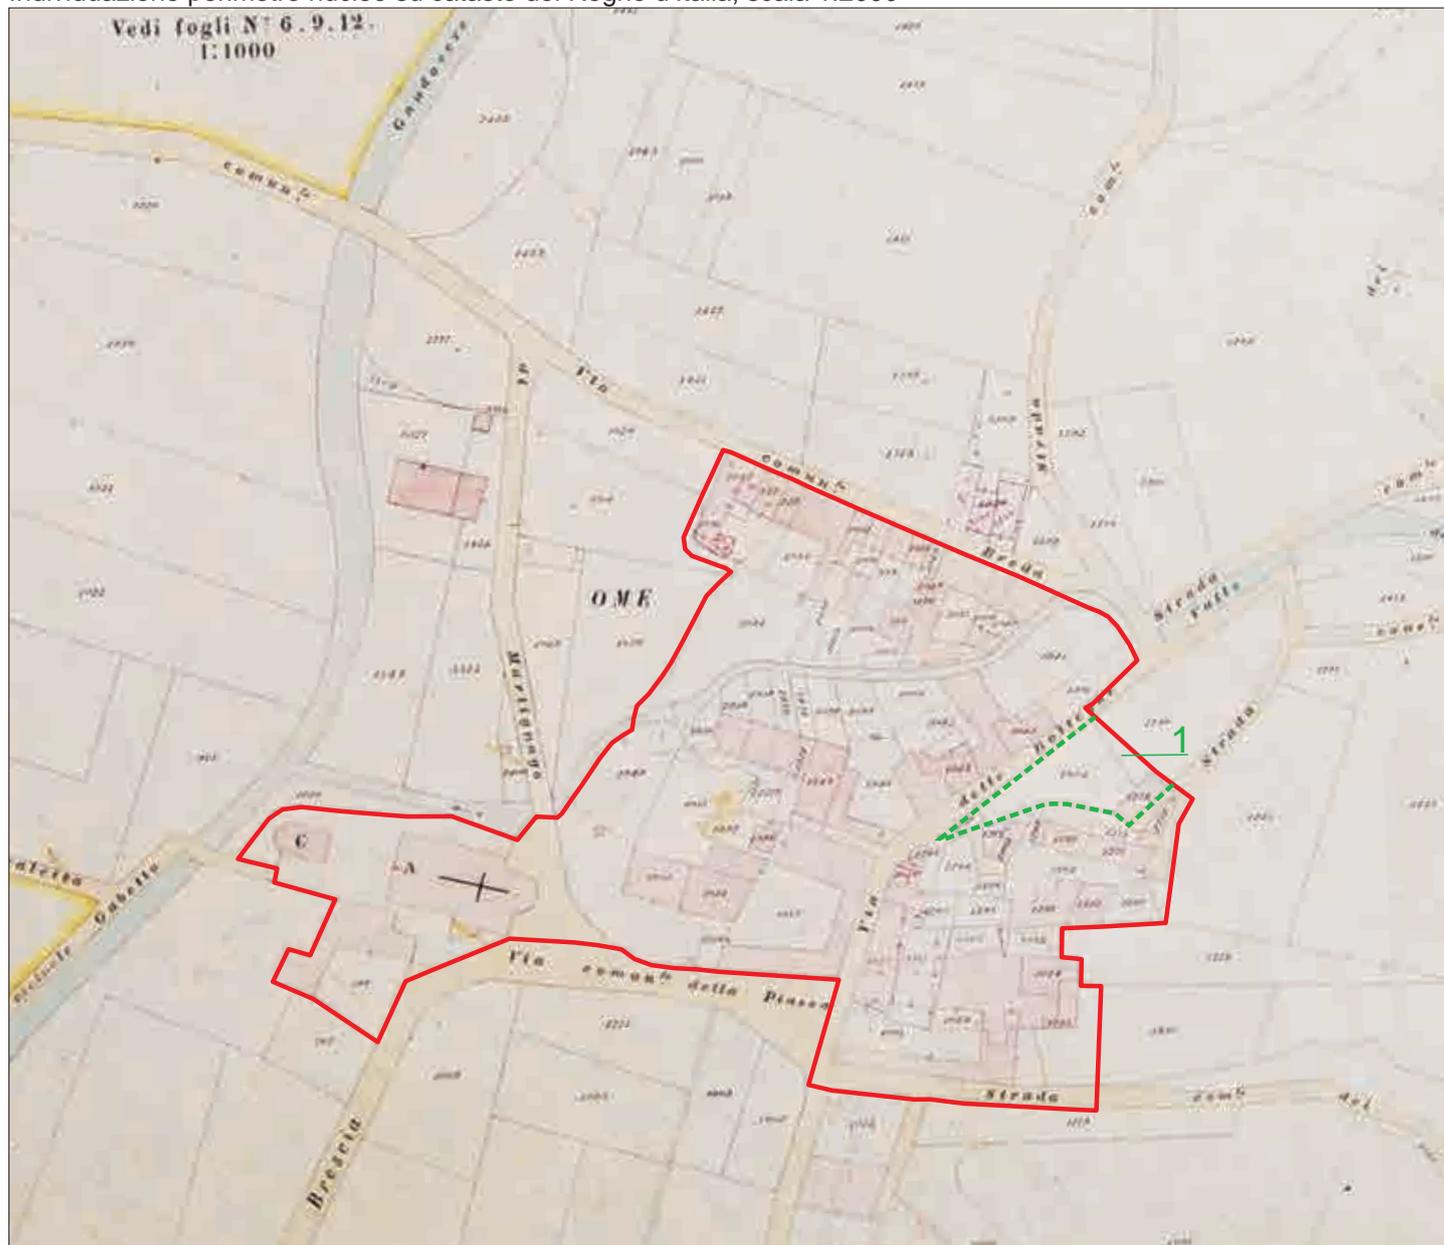
Individuazione perimetro nucleo su catasto del Regno d'Italia, scala 1:2000

1 - Porzione di territorio inclusa nel Nucleo di Antica Formazione in quanto pertinenza diretta dei manufatti architettonici del centro storico stesso.

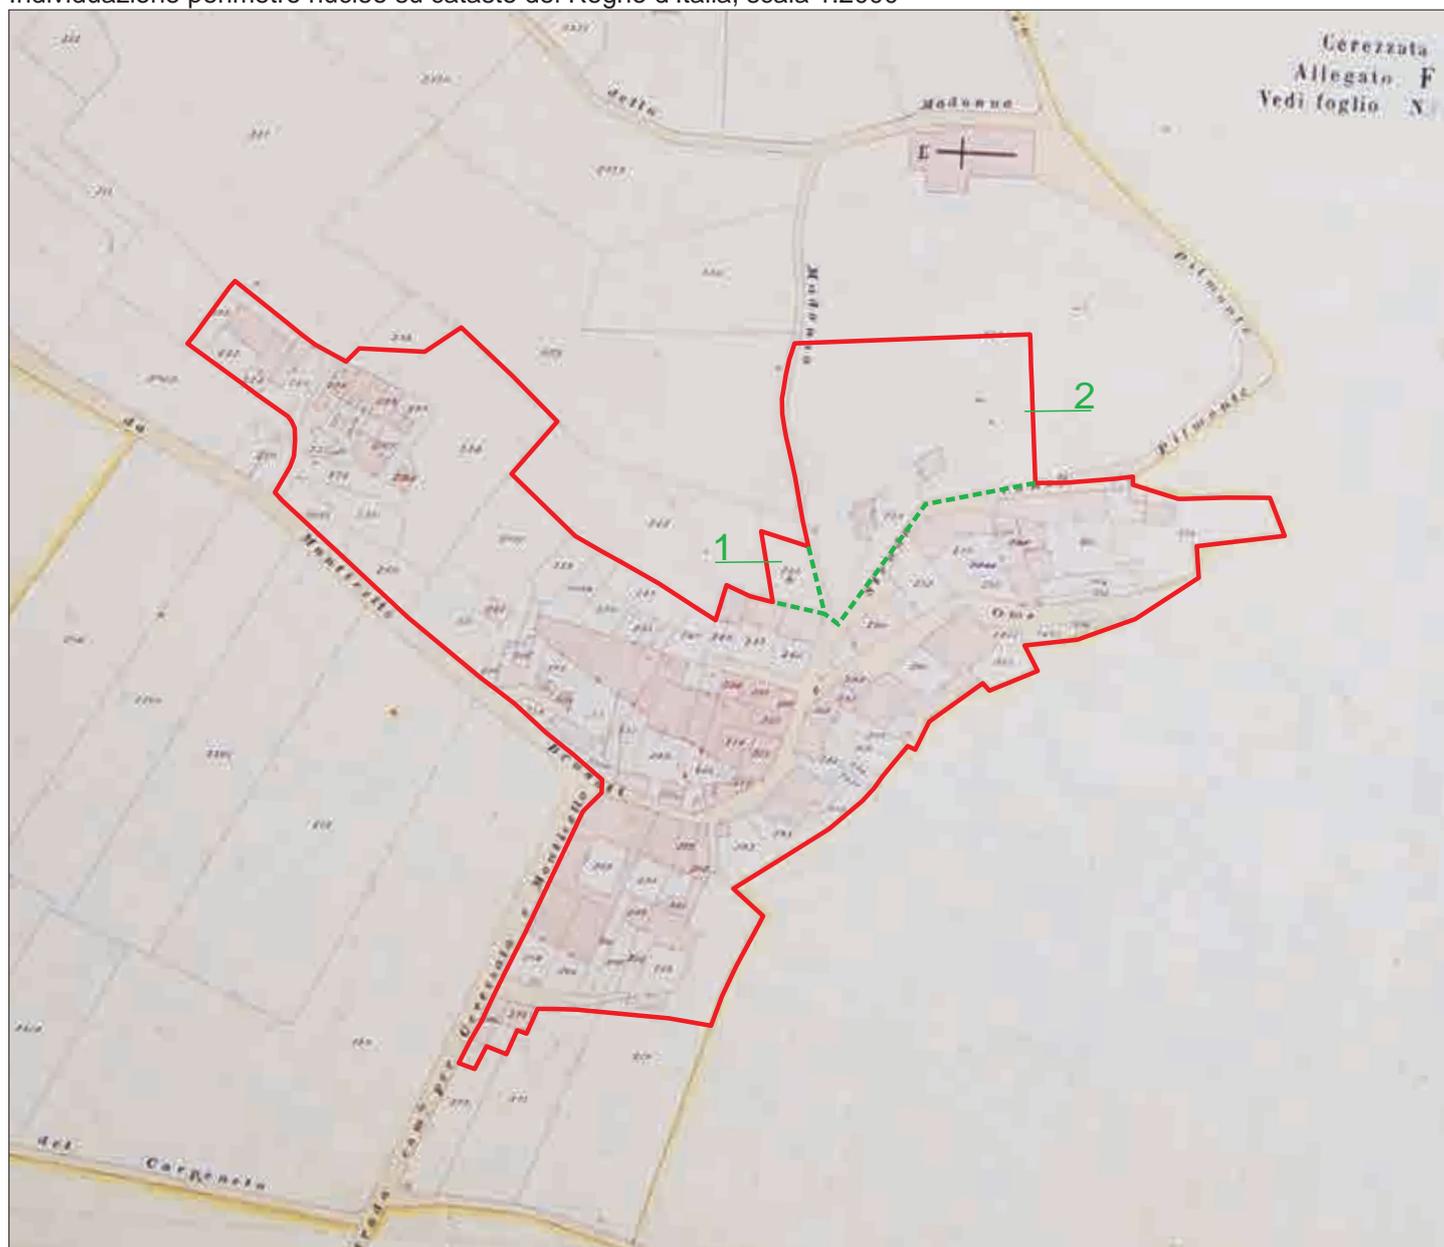
Individuazione perimetro nucleo su catasto del Regno d'Italia, scala 1:2000

- 1 - Porzione di territorio inclusa nel Nucleo di Antica Formazione in quanto pertinenza diretta dei manufatti architettonici del centro storico stesso.
- 2 - Porzione di territorio inclusa nel Nucleo di Antica Formazione in quanto pertinenza diretta dei manufatti architettonici del centro storico stesso.

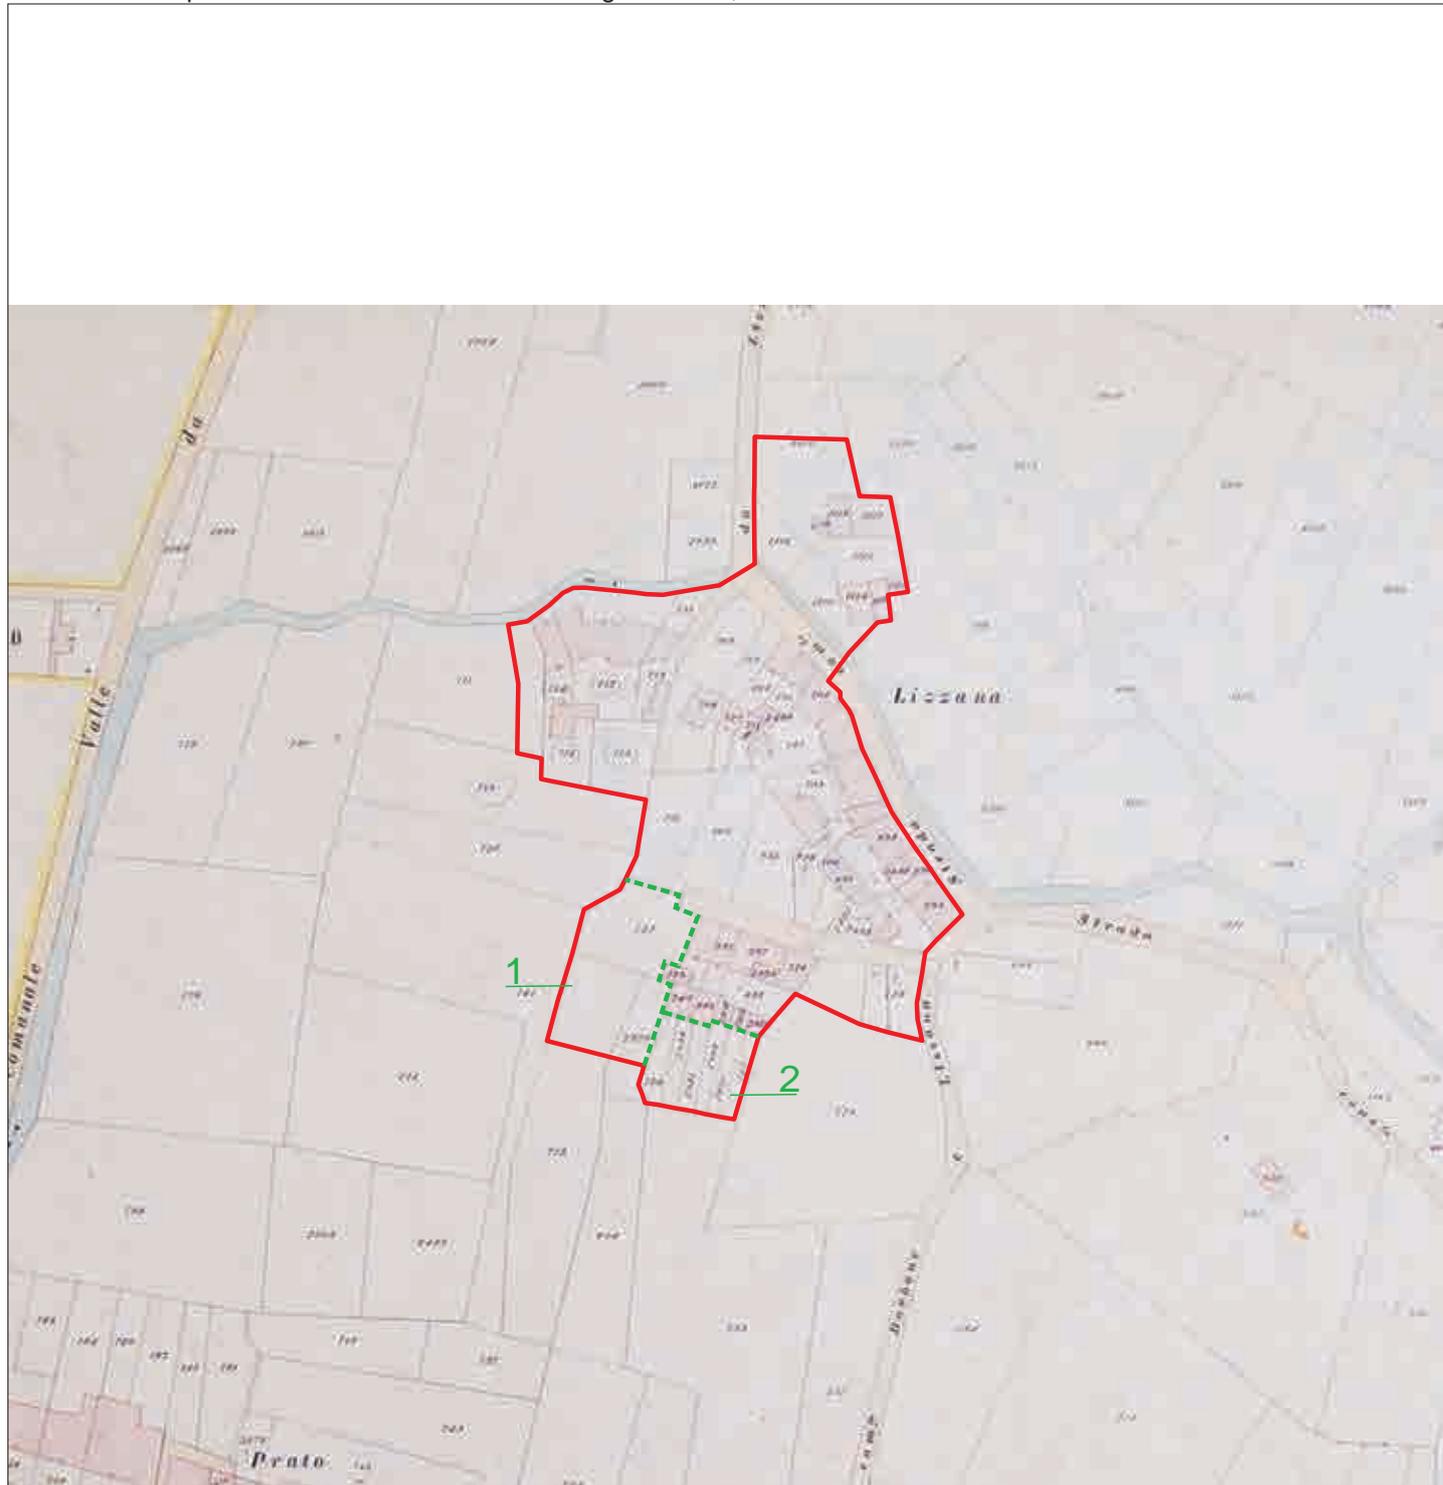
Variazioni rispetto al nucleo originario

- 1 - Porzione di territorio inclusa nel Nucleo di Antica Formazione in quanto pertinenza diretta dei manufatti architettonici del centro storico stesso.
- 2 - Porzione di territorio inclusa nel Nucleo di Antica Formazione in quanto pertinenza diretta dei manufatti architettonici del centro storico stesso.

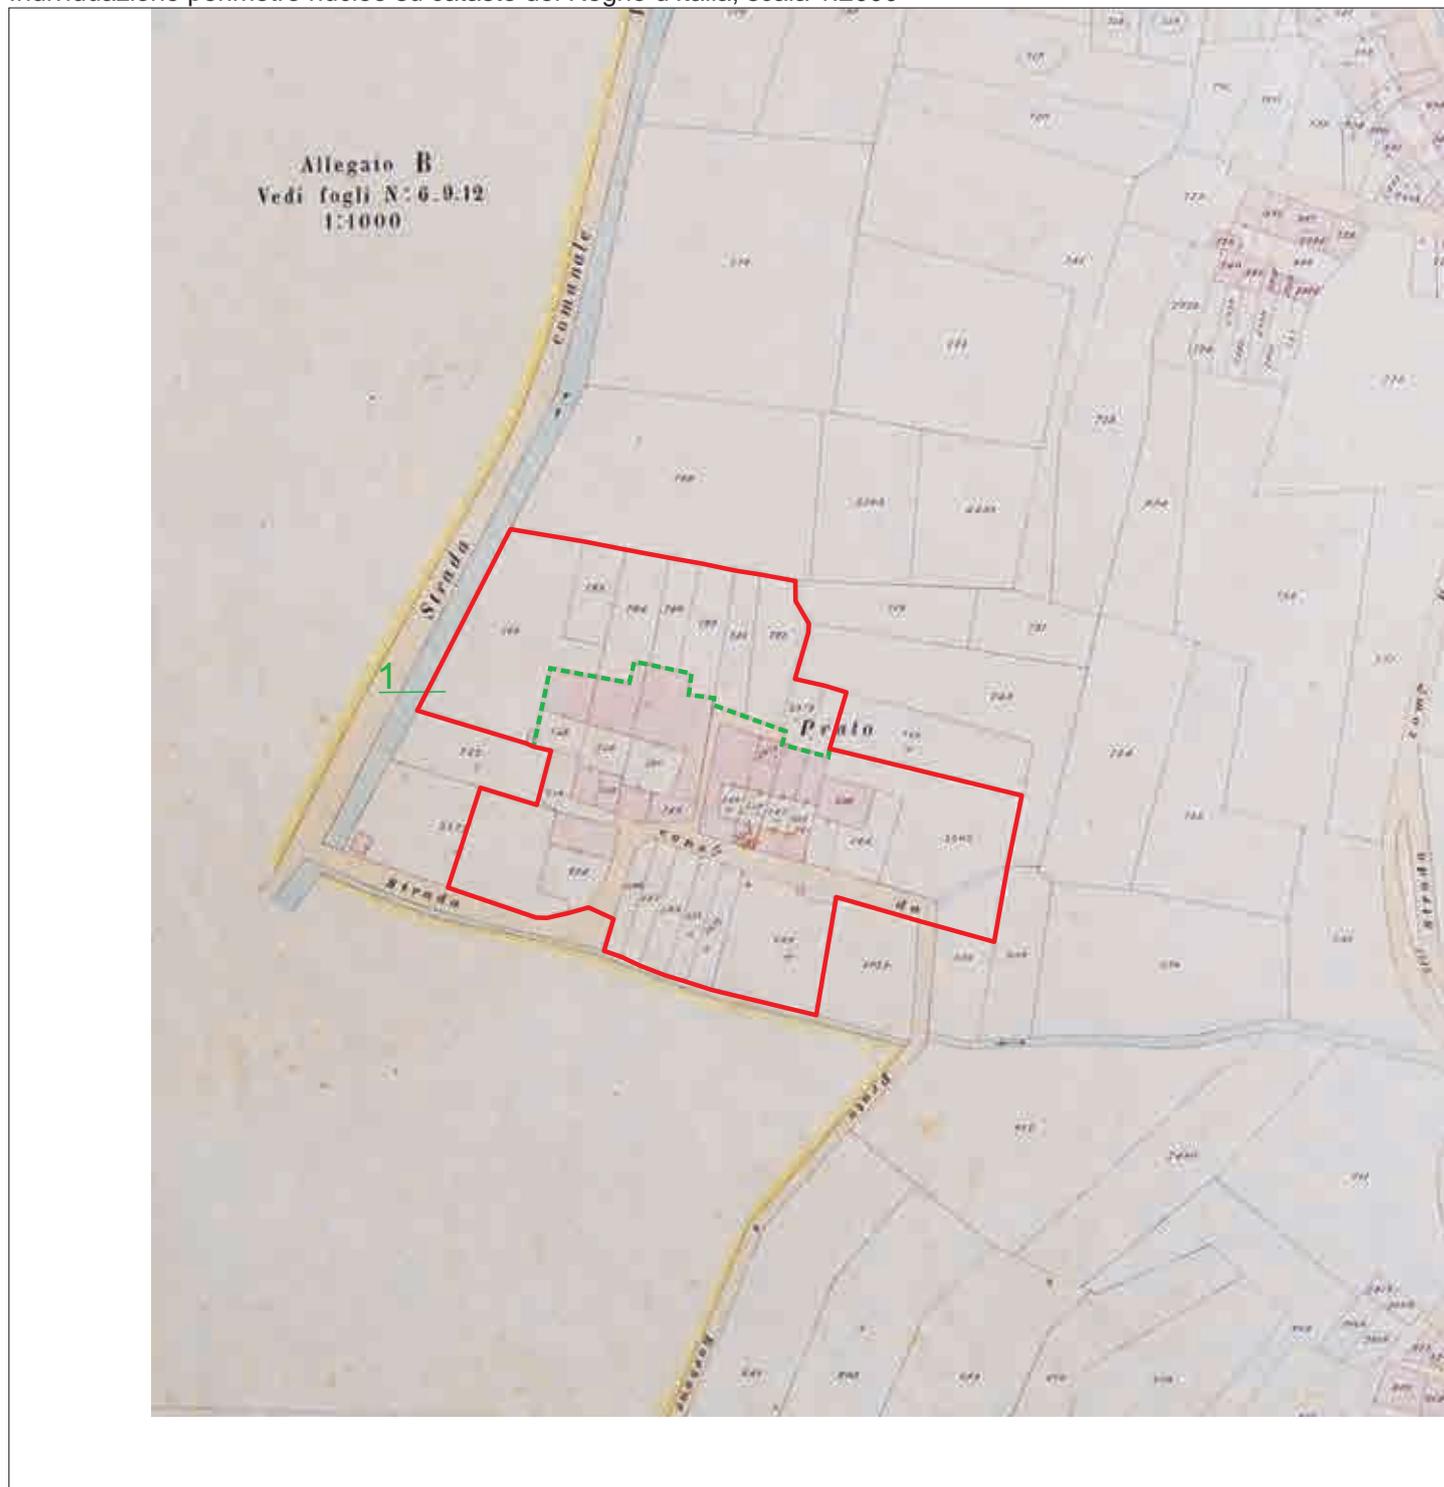
Individuazione perimetro nucleo su catasto del Regno d'Italia, scala 1:2000

1 - Porzione di territorio inclusa nel Nucleo di Antica Formazione in quanto pertinenza diretta dei manufatti architettonici del centro storico stesso.

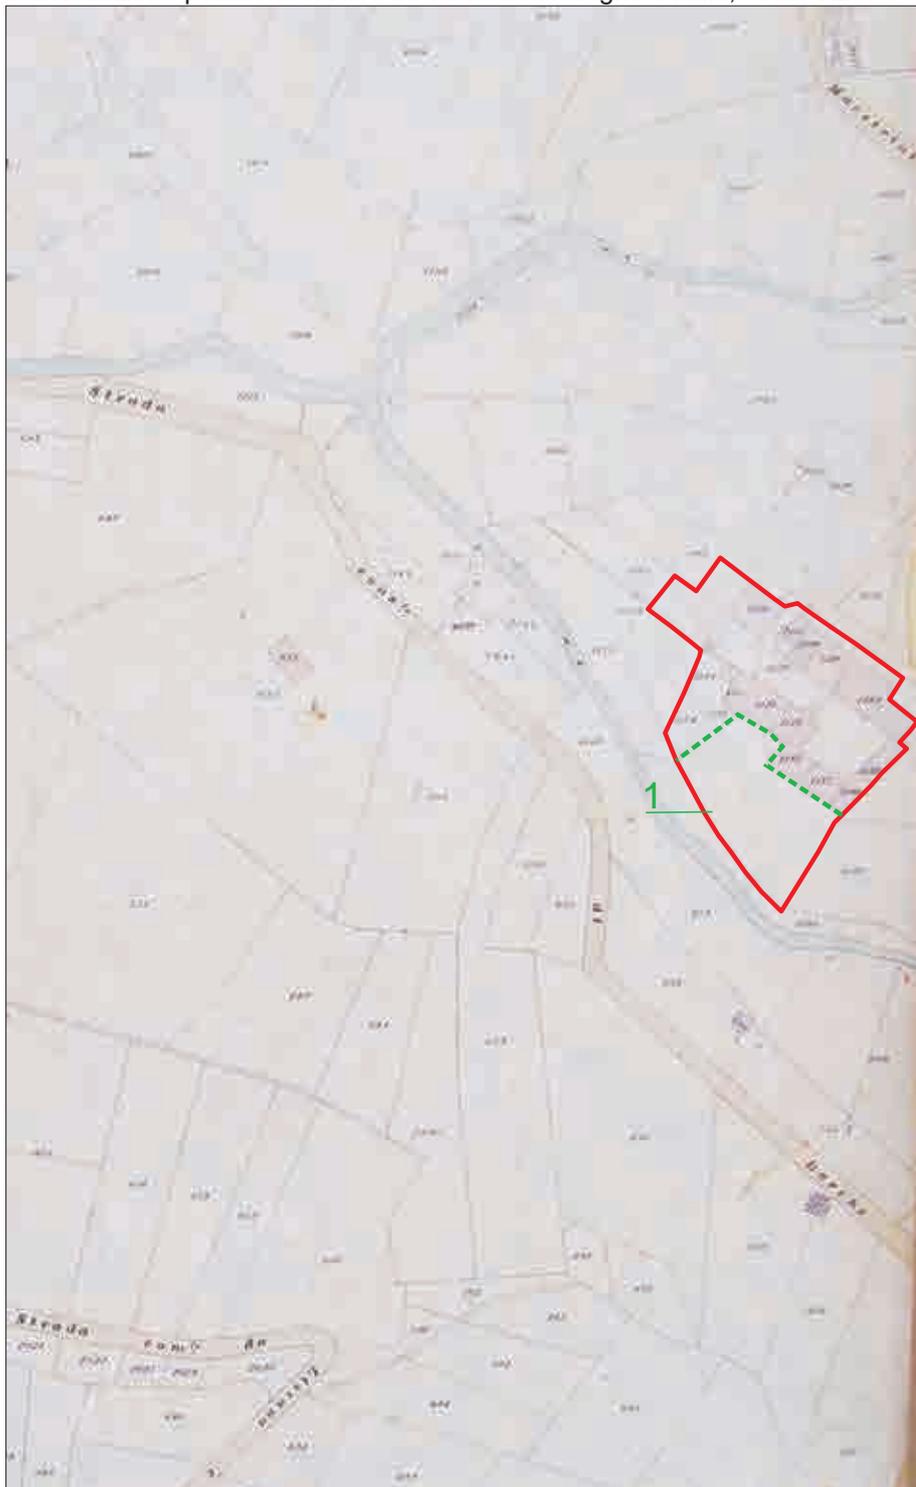
Individuazione perimetro nucleo su catasto del Regno d'Italia, scala 1:2000

1 - Porzione di territorio inclusa nel Nucleo di Antica Formazione in quanto pertinenza diretta dei manufatti architettonici del centro storico stesso.

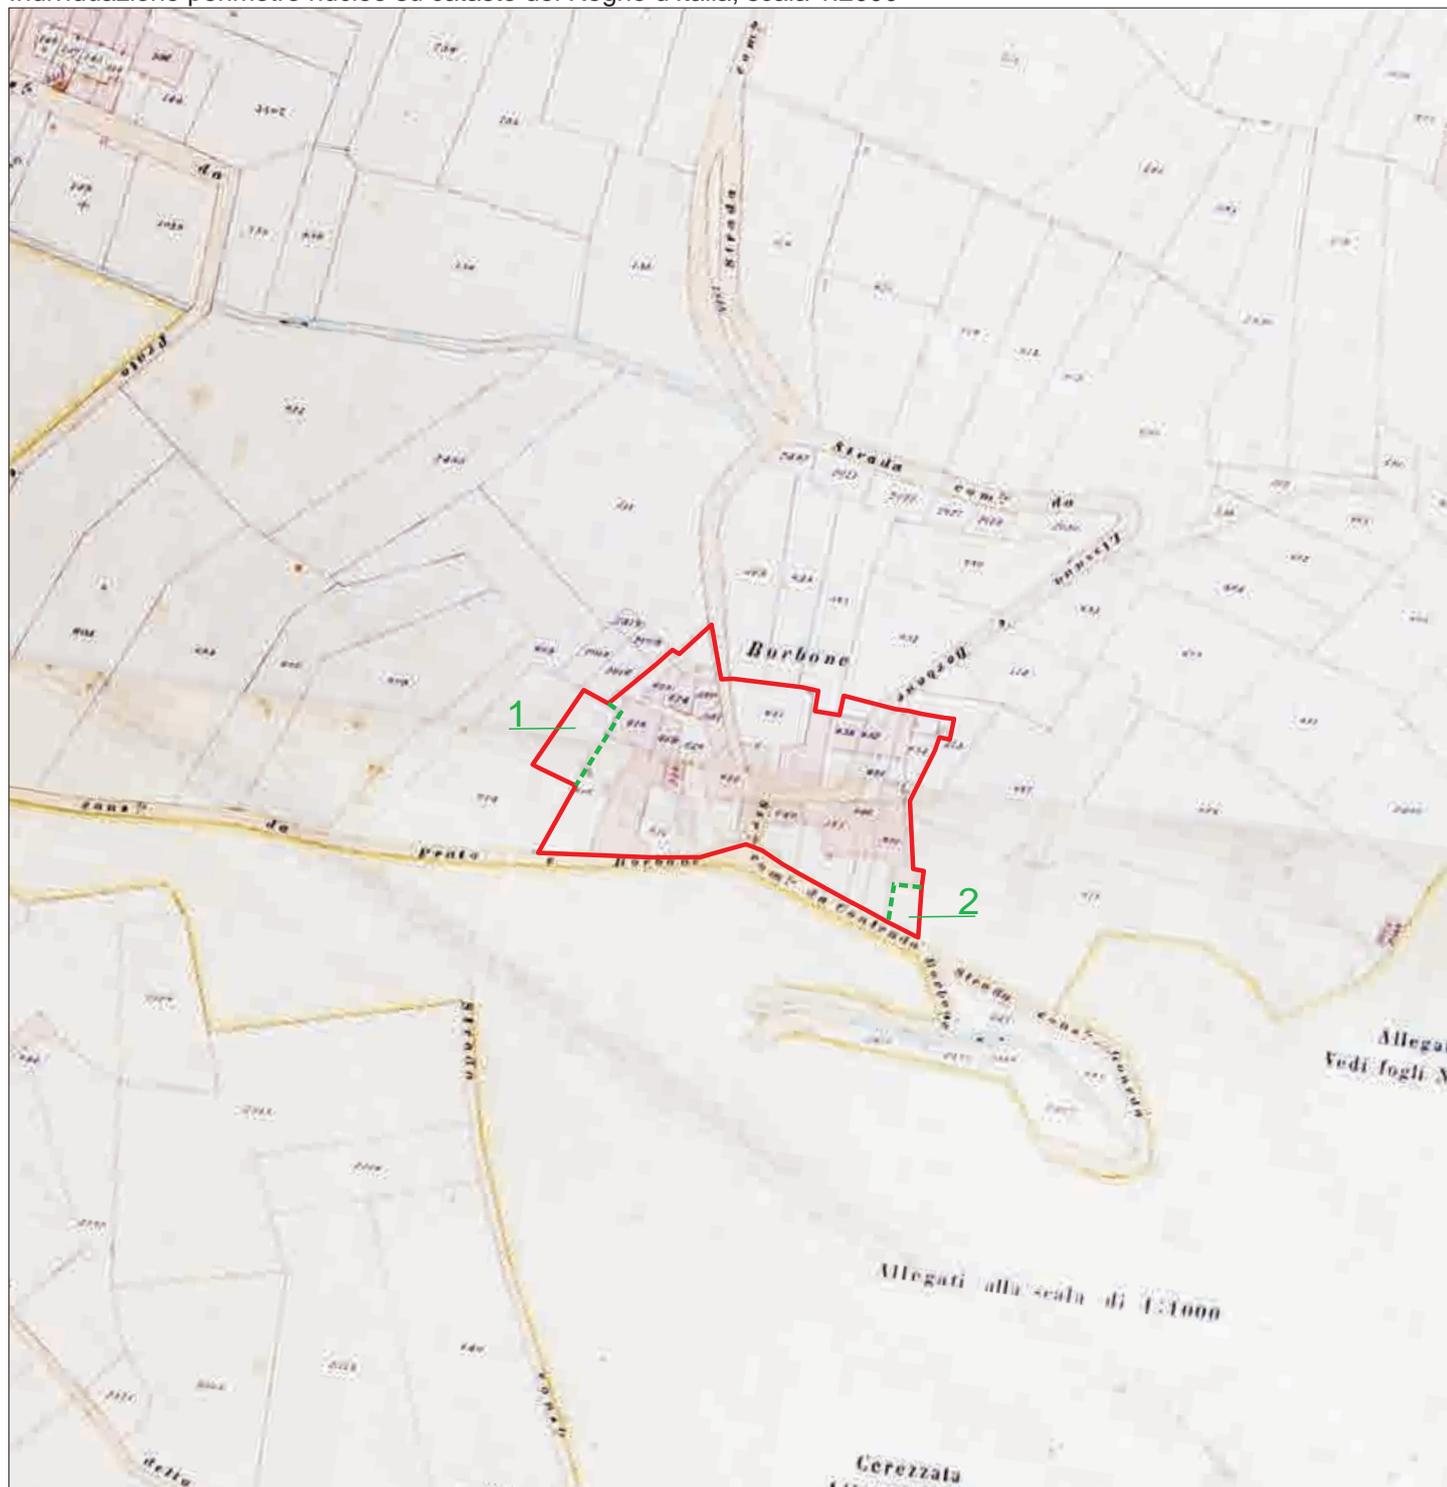
Individuazione perimetro nucleo su catasto del Regno d'Italia, scala 1:2000

- 1 - Porzione di territorio inclusa nel Nucleo di Antica Formazione in quanto pertinenza diretta dei manufatti architettonici del centro storico stesso.
- 2 - Porzione di territorio inclusa nel Nucleo di Antica Formazione in quanto pertinenza diretta dei manufatti architettonici del centro storico stesso.

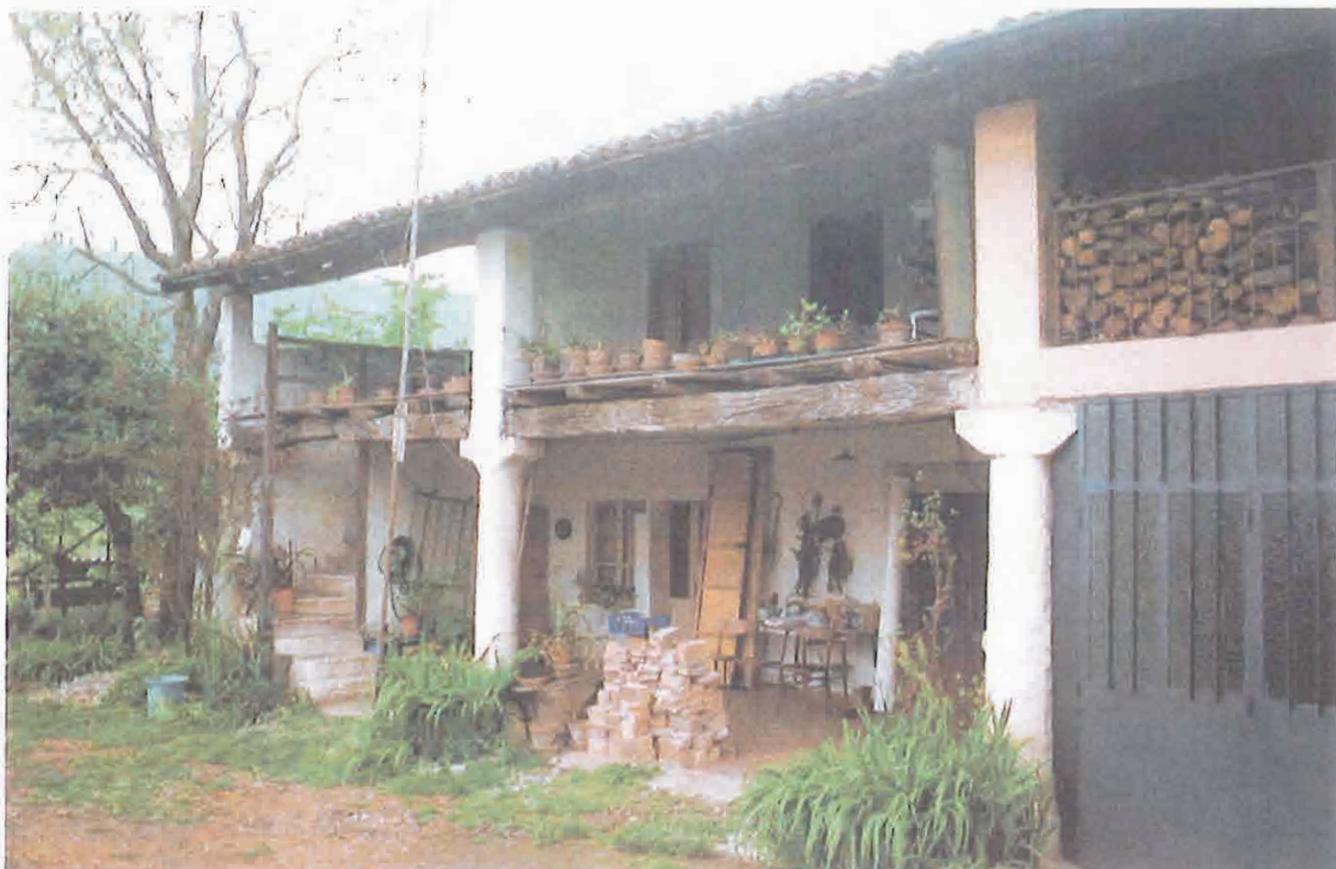
Edificio rustico formato da due corpi di fabbrica.
Il lato meridionale si presenta con portico e loggia; le colonne sono in pietra a sezione circolare e capitello a mensola.
Epoca presunta XV secolo o postmedievale.

Prospettomeridionale

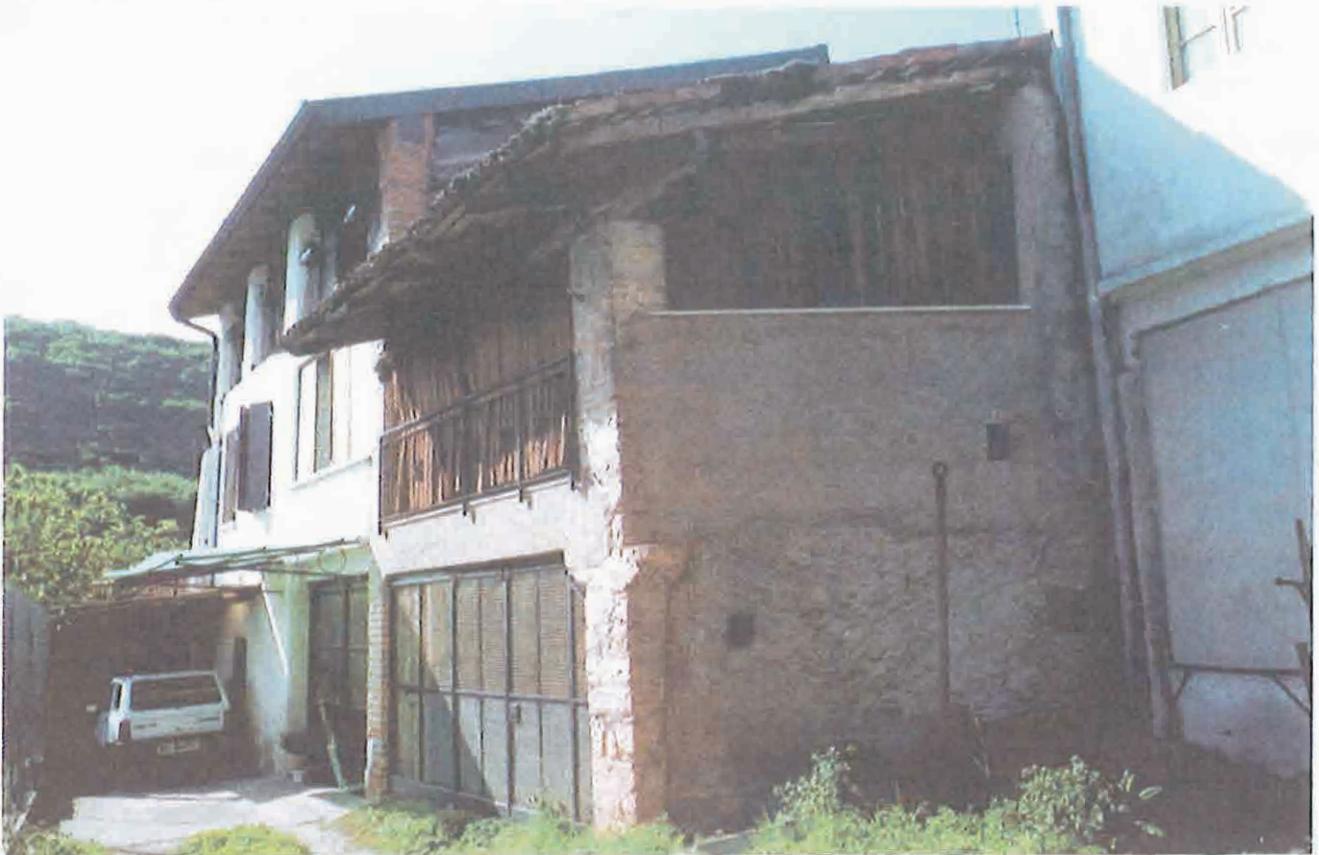
Edificio di tipologia rustica notevolmente modificato.
Al piano terra si conserva la traccia di un pilastro di un portico
Epoca presunta XV - XVI secolo.

Veduta dell'edificio da sud/est

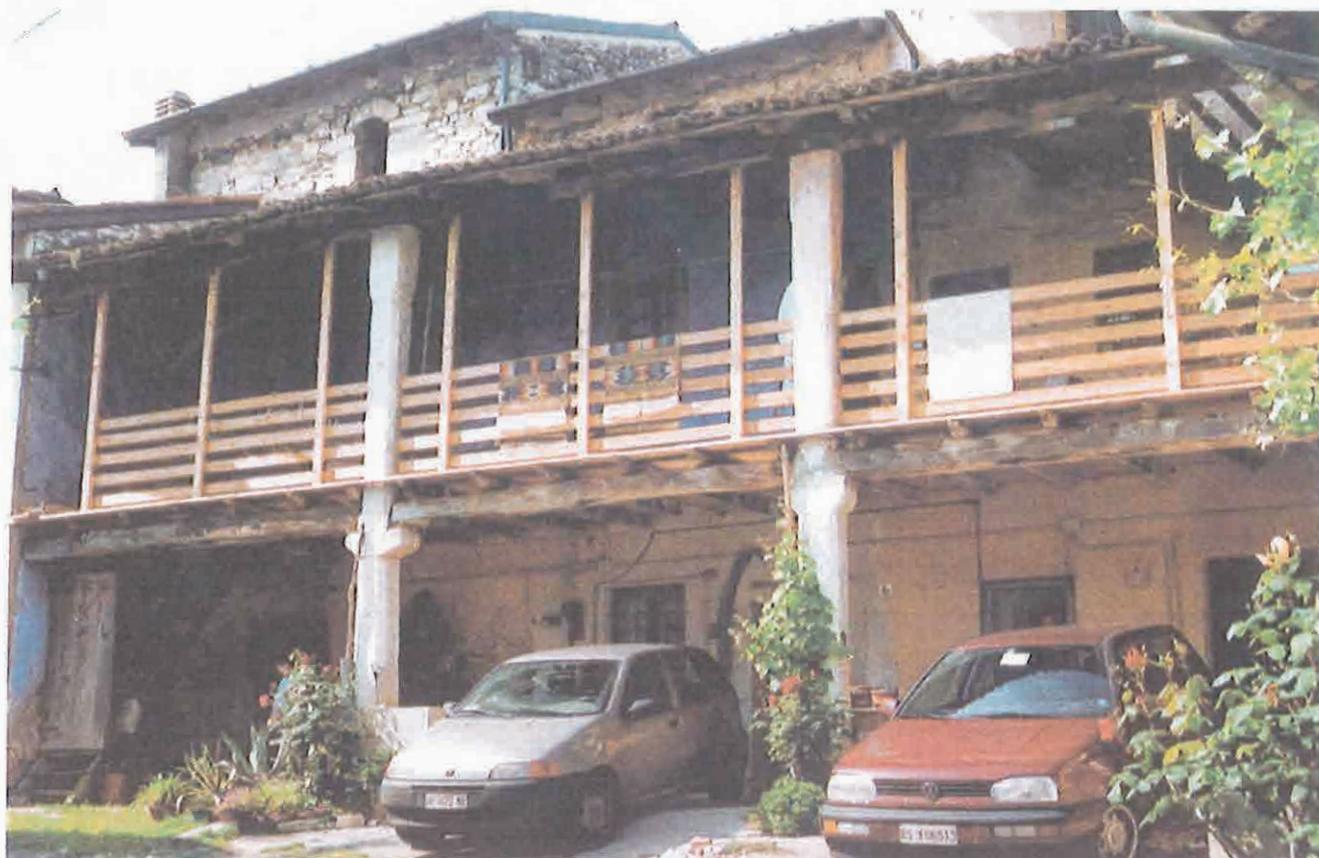
Sul lato nord della corte vi è questo complesso architettonico che si qualifica per il buon stato di conservazione delle strutture originarie. Si evidenzia un corpo a torre ed una parte abitativa rustica. Importante è anche la struttura del portico caratterizzato da un impianto tradizionale. Sul capitello di una colonna vi è l'incisione "L C FF 183?".
Epoca presunta XIV - XV secolo.

Veduta generale del complesso architettonico dalla corte
