COMUNE DI OME

PIANO DI GOVERNO DEL TERRITORIO

DOCUMENTO	PIANO DELLE REGOLE INDAGINE SUI NUCLEI DI ANTICA FORMAZIONE Relazione Tecnica			
A 01 NAF				
01 - ADOZIONE				
r 00				
COMMESSA	EMISSIONE	CLIENTE	INCARICO	REDAZIONE
U 492	Dicembre 2013	E 257	Maggio 2011	VERIFICATO S01
				REDATTO C15 - C33
A TERMINE DELLE VIGENTI LEGGI SUI DIRITTI DI AUTORE QUESTO DISEGNO NON POTRA' ESSERE COPIATO, RIPRODOTTO O COMUNICATO AD ALTRE PERSONE O DITTE SENZA AUTORIZZAZIONE DI SILVANO BUZZI & ASSOCIATI S.r.l.

RELAZIONE TECNICA - Nuclei di Antica Formazione

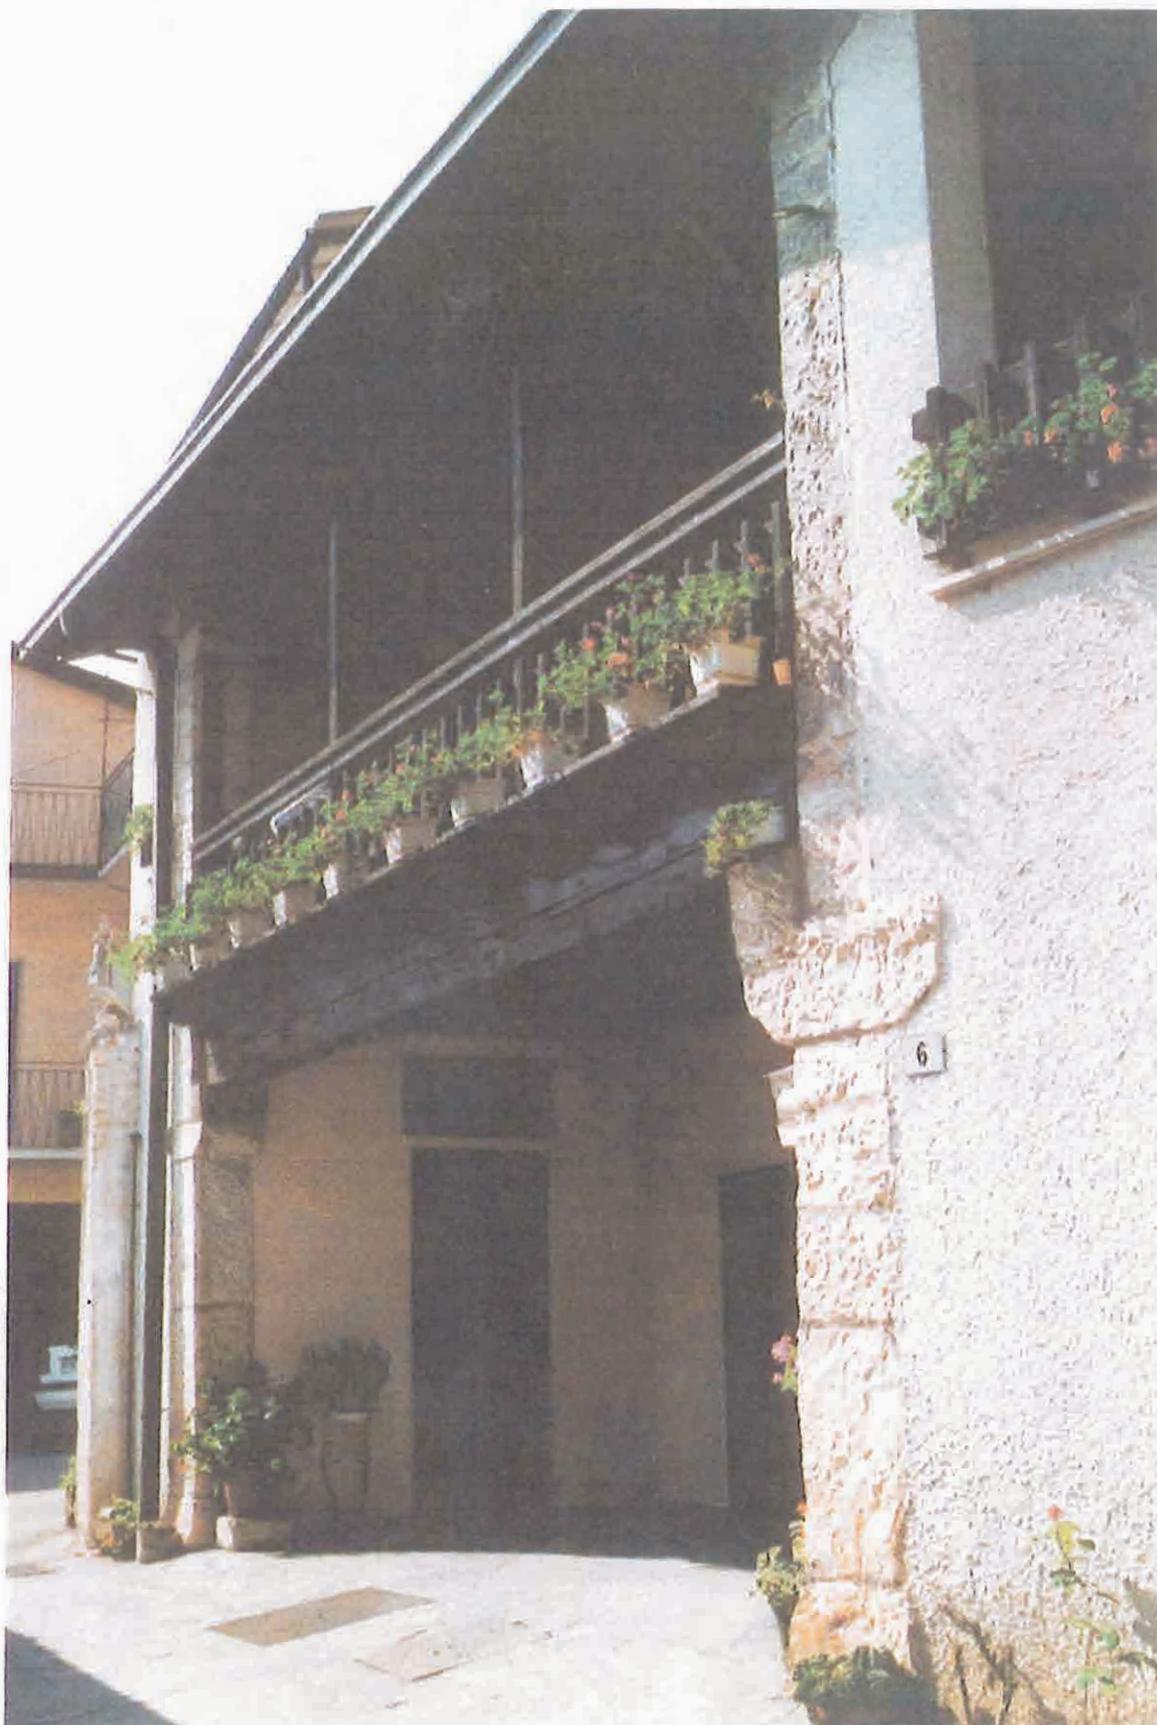
Veduta del portico e loggia sul fronte sud dell'edificio

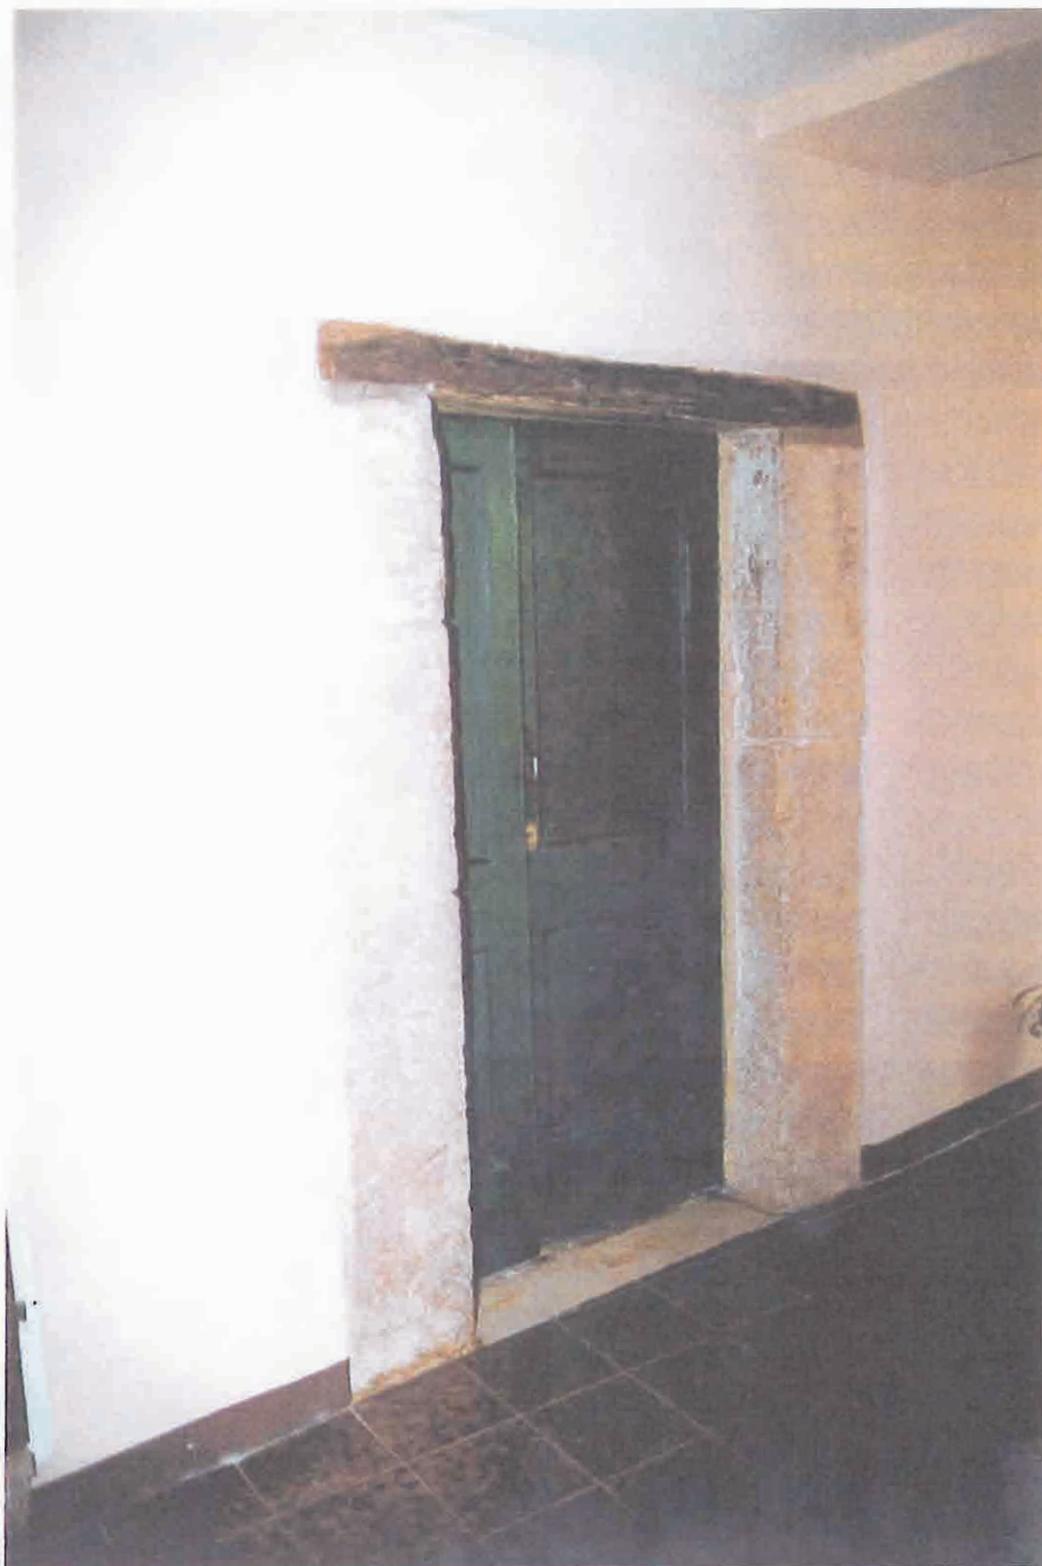
La porta con stipiti in pietra posta al piano terra sotto il portico

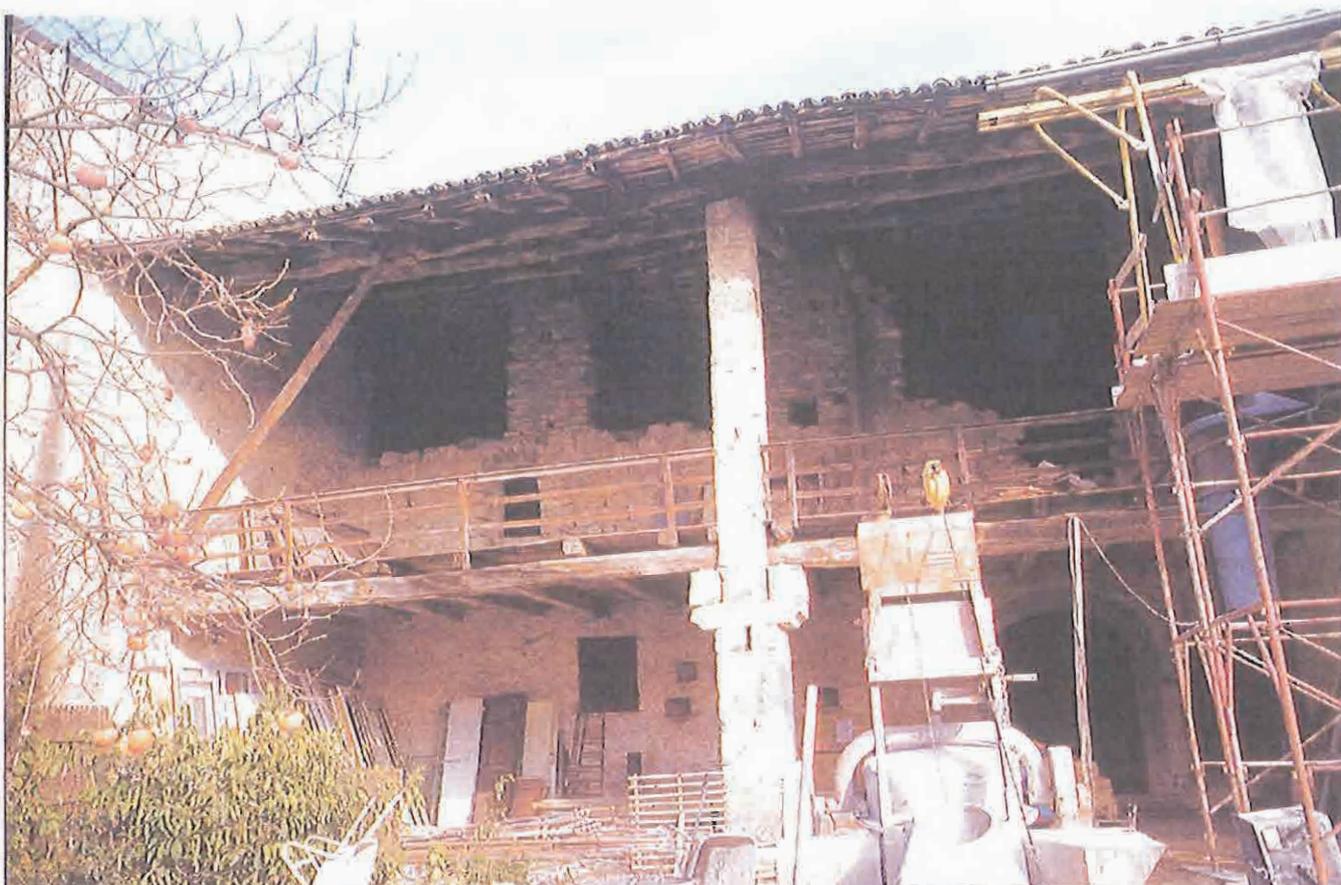
Il complesso è formato da due corpi di fabbrica ben distinti: la parte residenziale della villa con portico su archi e loggiato (XVI - XVII secolo) e la parte rustica, sicuramente più antica. Epoca presunta XIV - XV secolo.

Veduta del portico e della loggia del fabbricato quattrocentesco

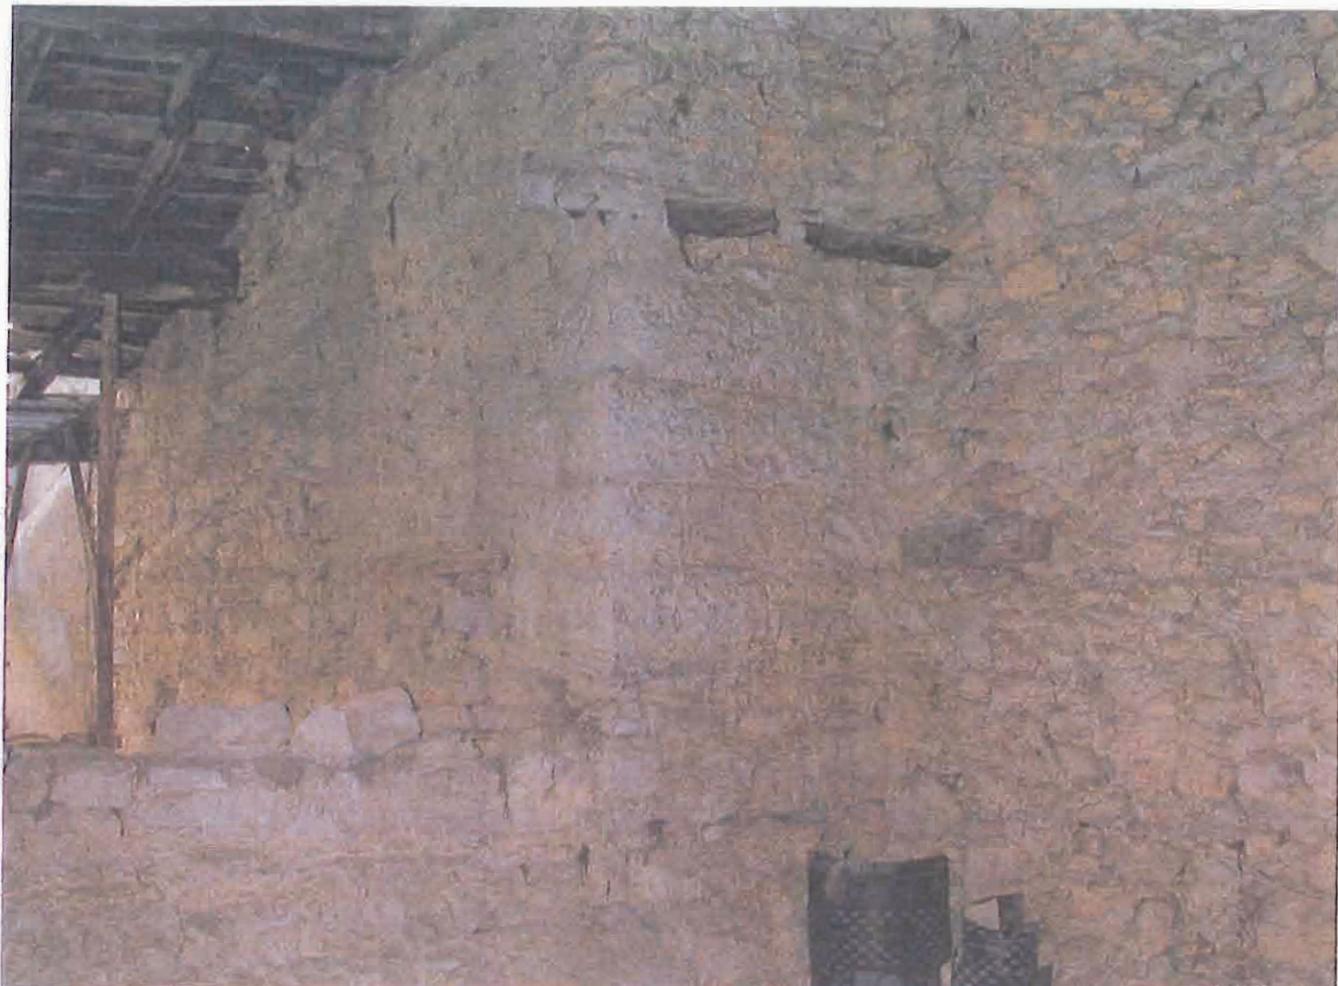
Veduta dell'angolo della torre

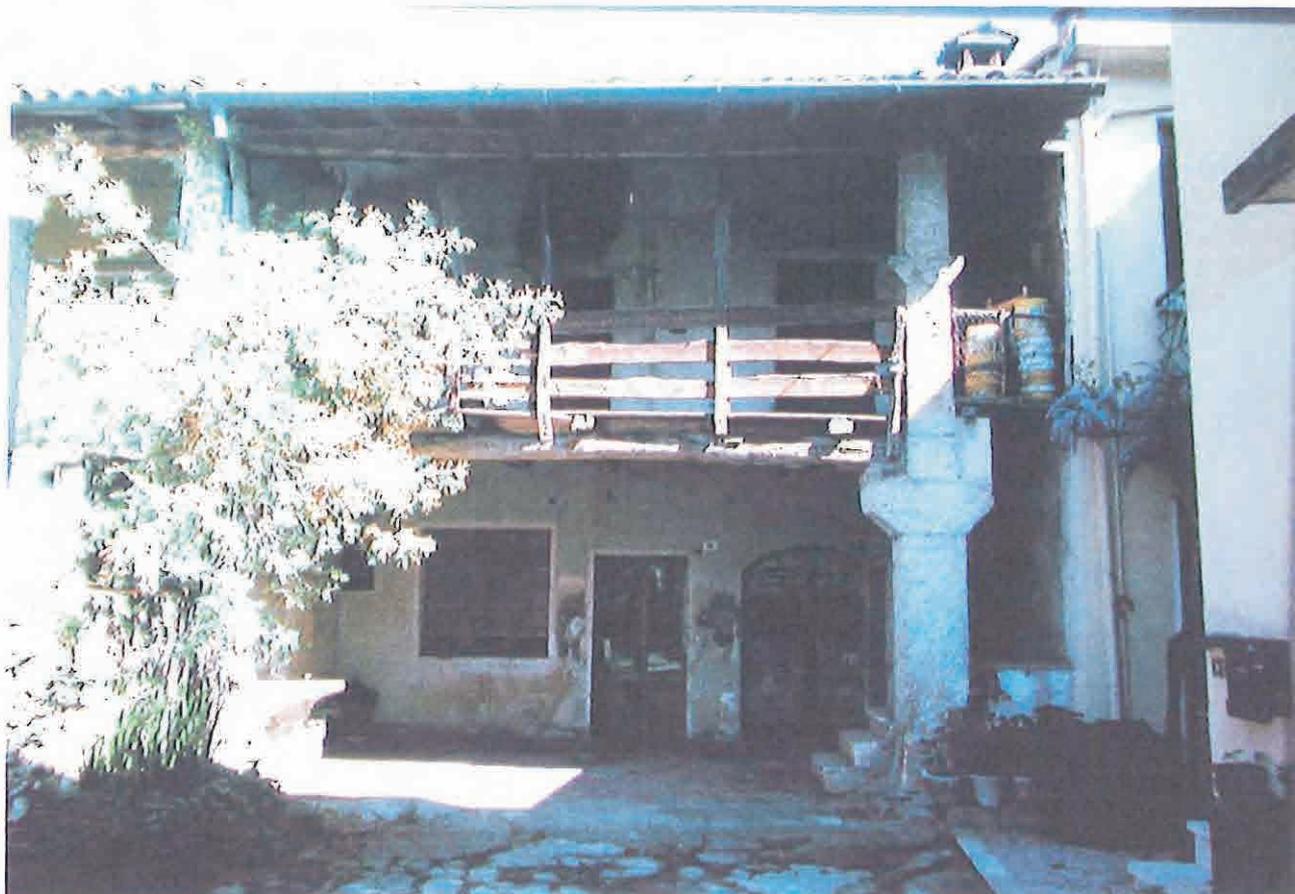
Edificio rustico che presenta un portico con loggia; si evidenziano un pilastro a sezione quadrata e capitello a gruccia, che proseguono al piano superiore con la stessa tipologia, ed all'interno del portico un portale a sesto ribassato.
Epoca presunta XV secolo.

Veduta generale del prospetto porticato sud

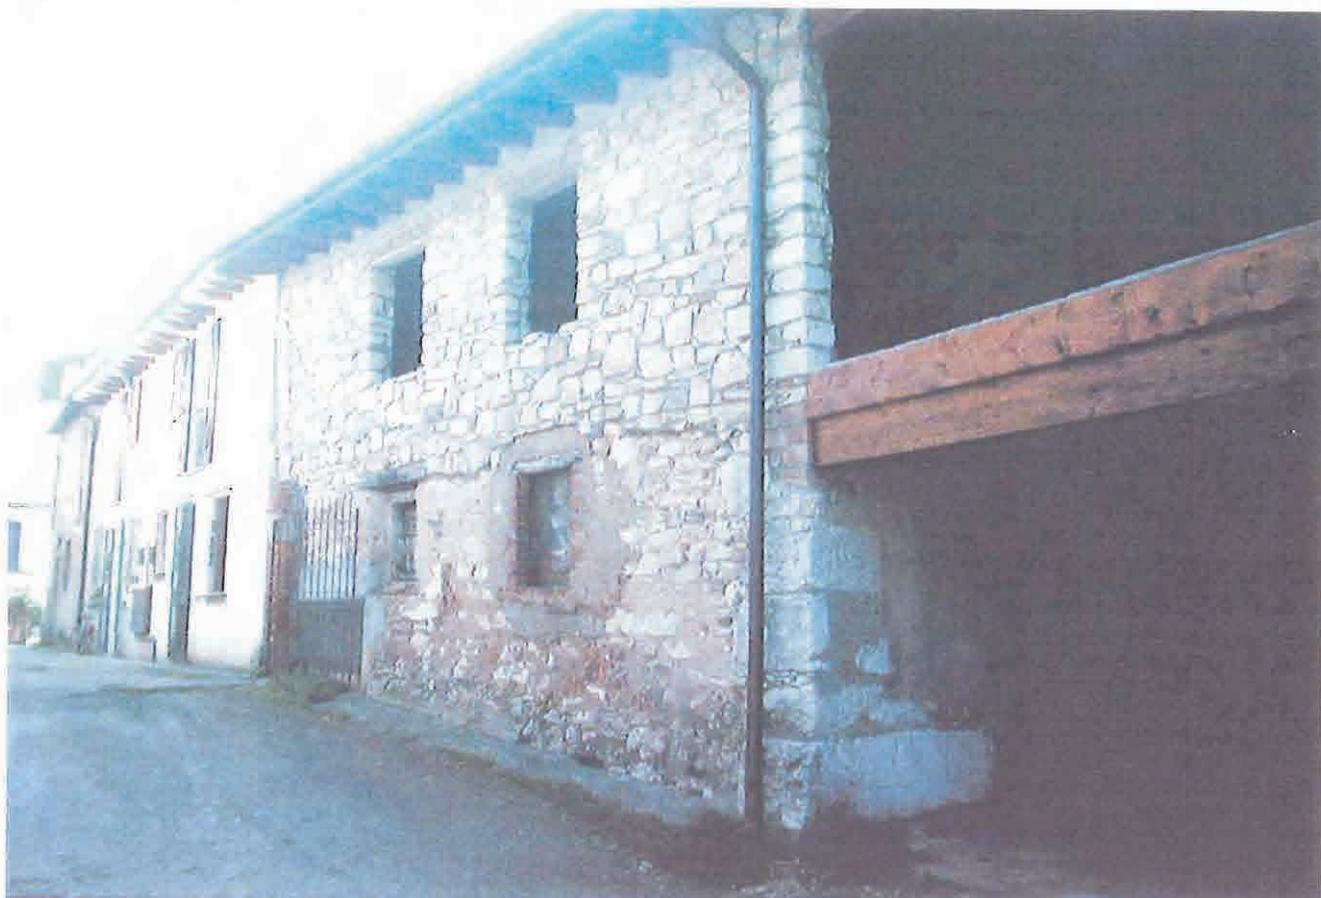
Edificio di tipologia rustica in corso di ristrutturazione
Epoca presunta XV secolo.

Veduta generale da nord dell'edificio

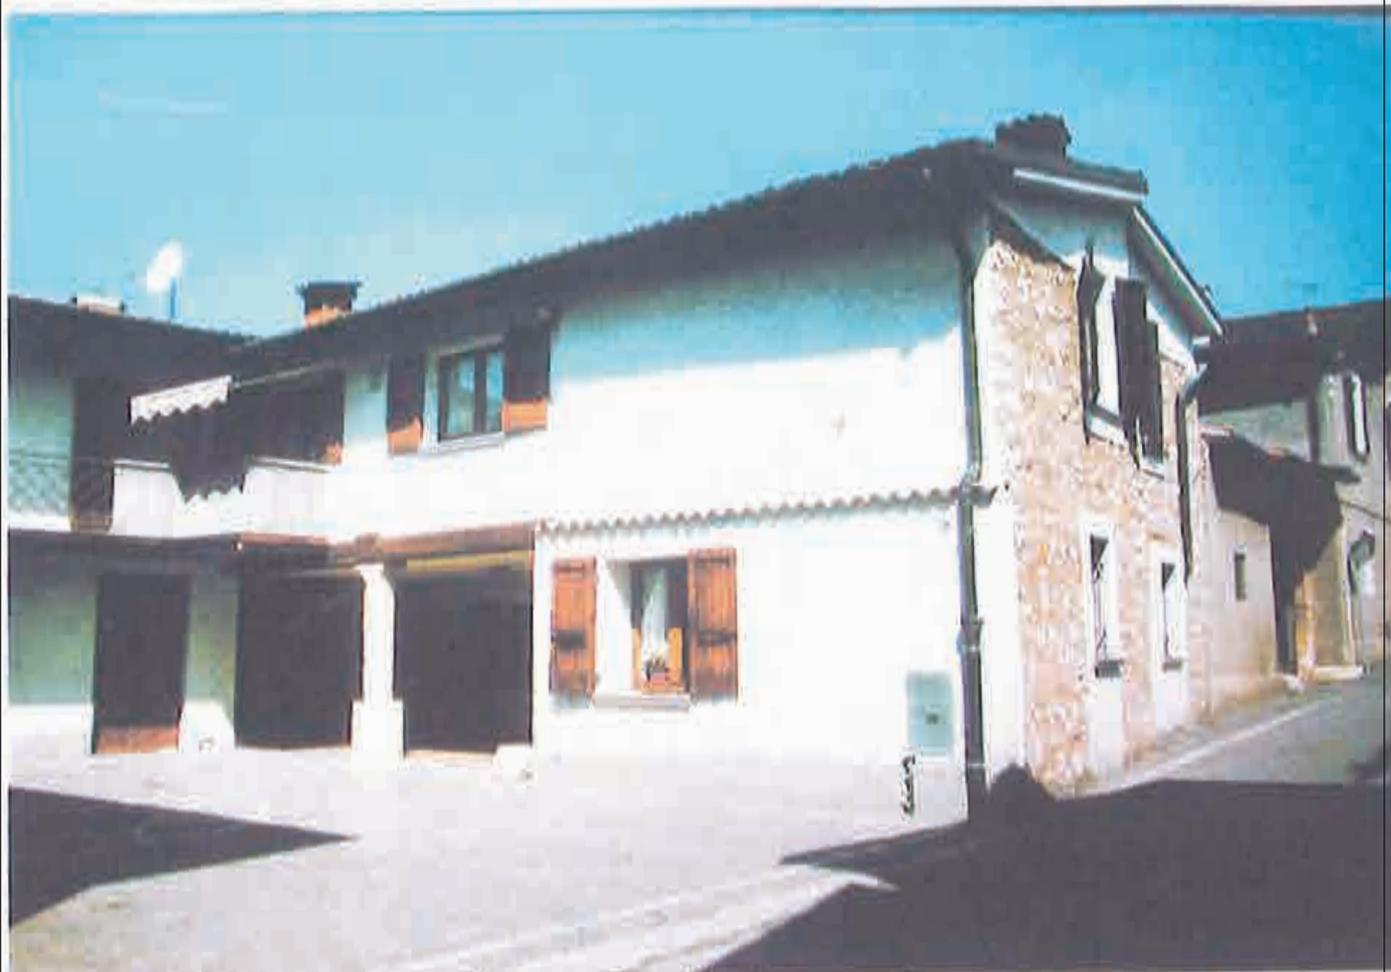
Il prospetto meridionale con portico

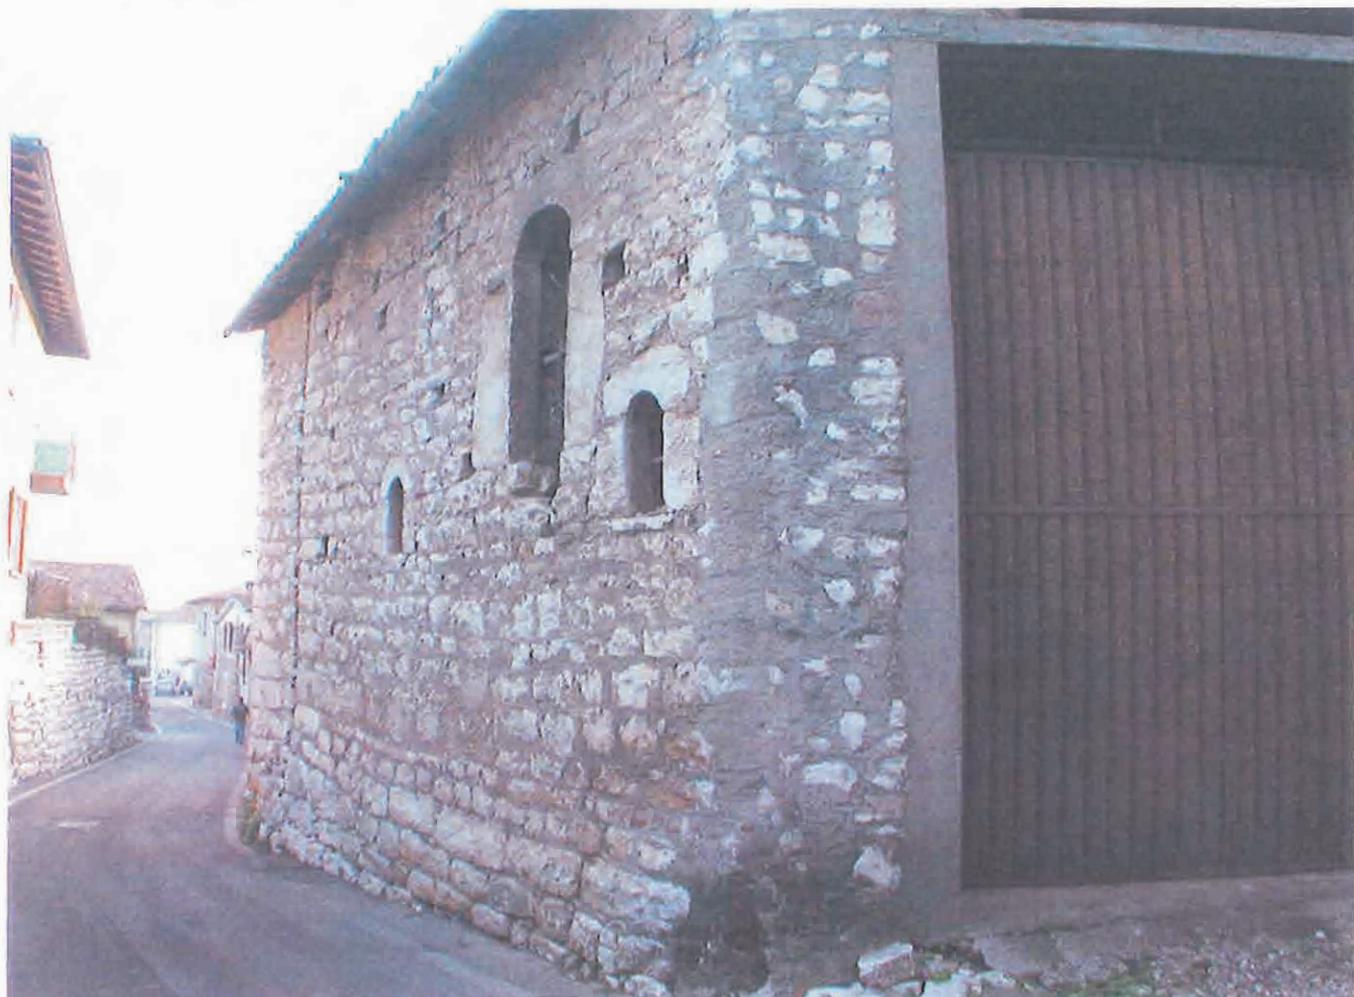
Il prospetto orientale verso strada

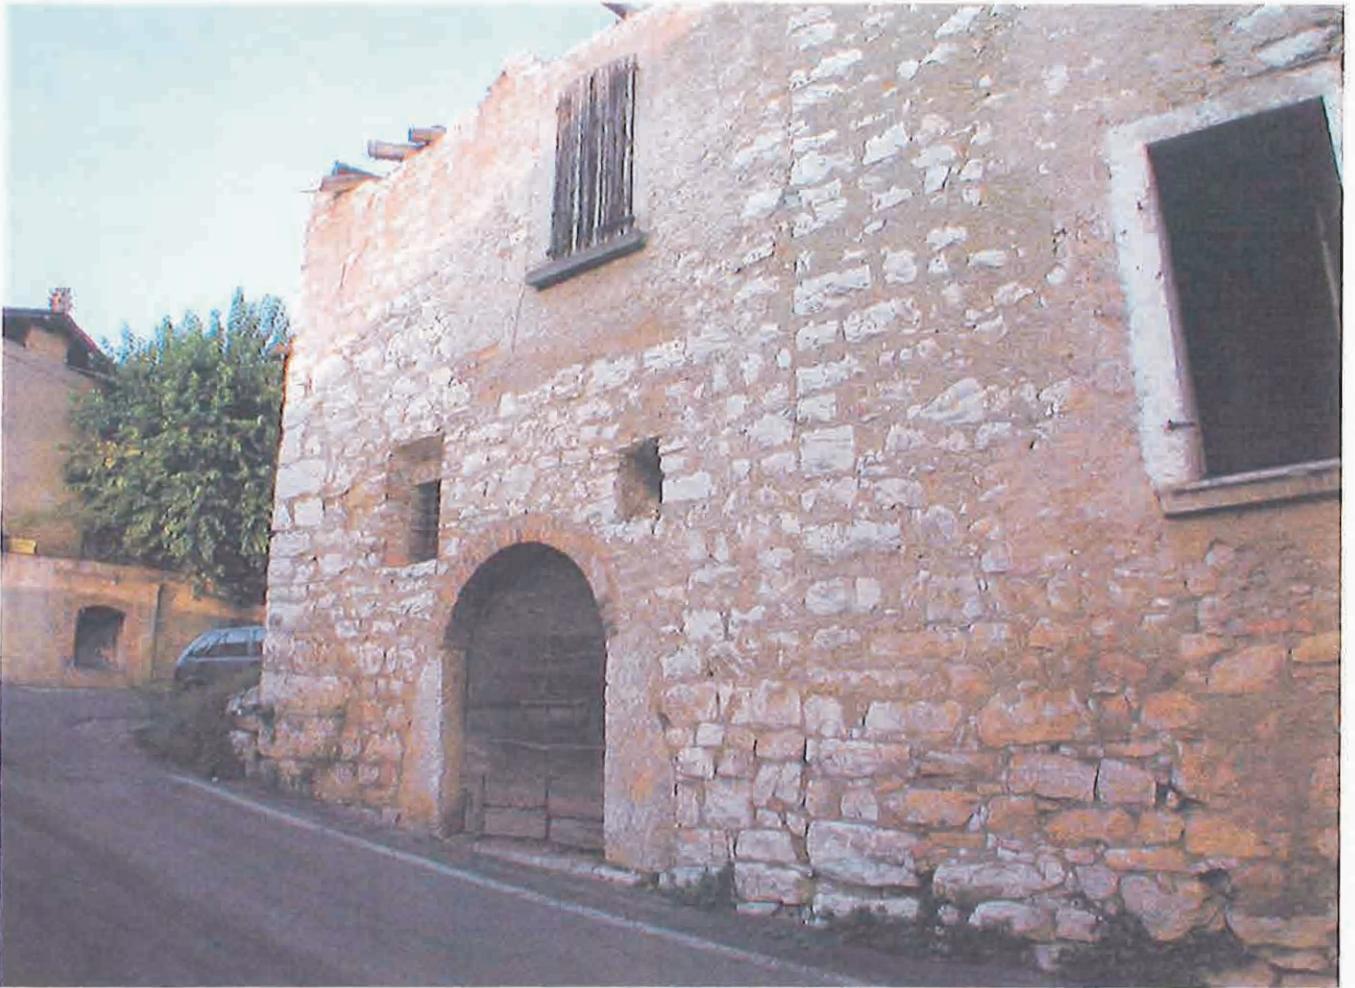
Il prospetto a strada evidenzia l'edificio quattrocentesco che si addossa ad un edificio più antico

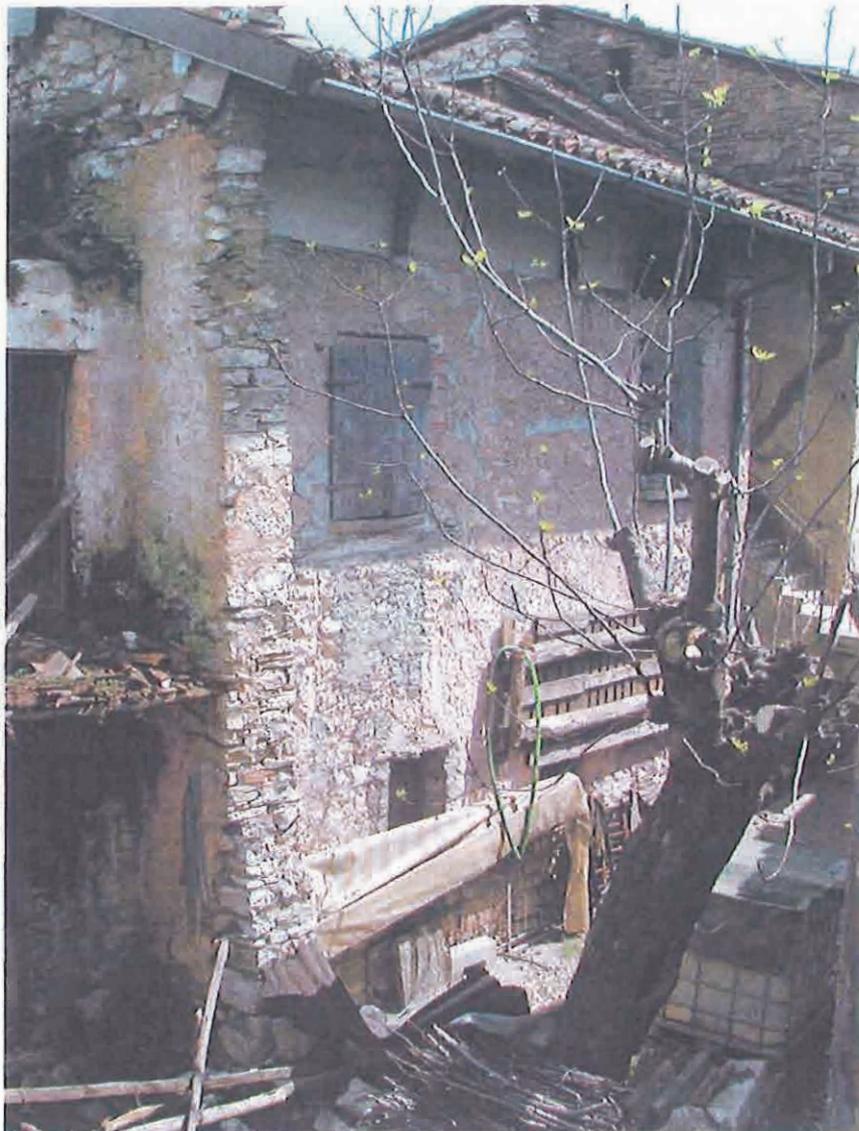
Piccola porzione di edificio in consistente stato di degrado. Sul fianco sud si nota una porta con arco a sesto ribassato che potrebbe essere datata al XV secolo.

Veduta del prospetto ovest

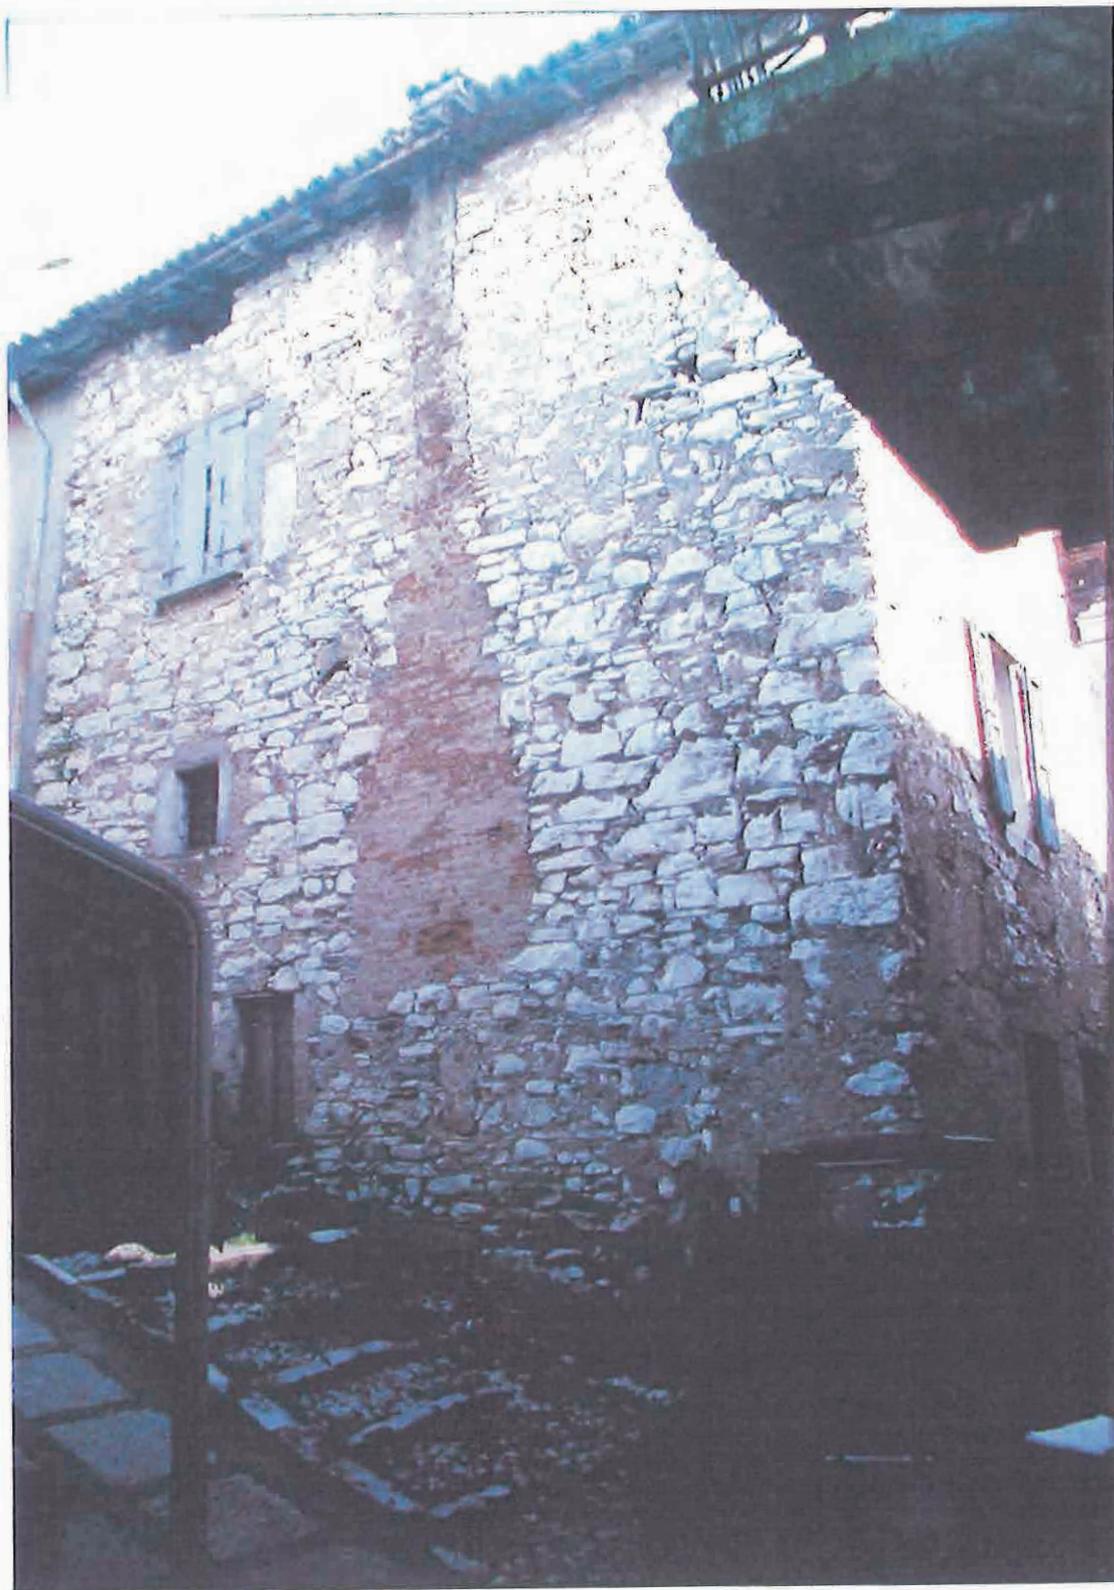
Il prospetto nord evidenzia parte della muratura originaria e stipiti di aperture

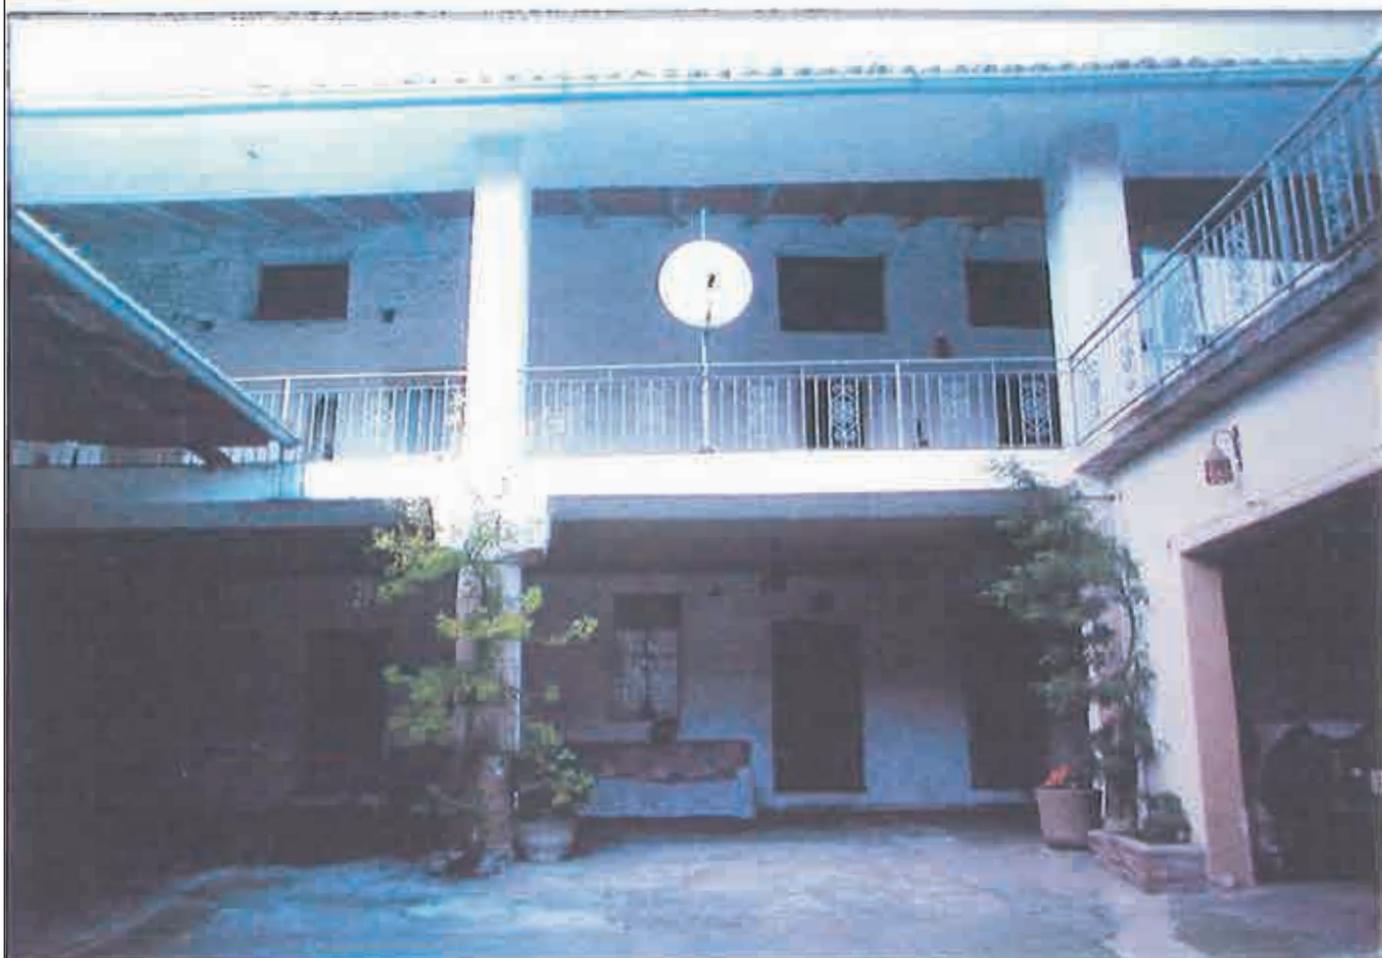
Il prospetto meridionale del porticato

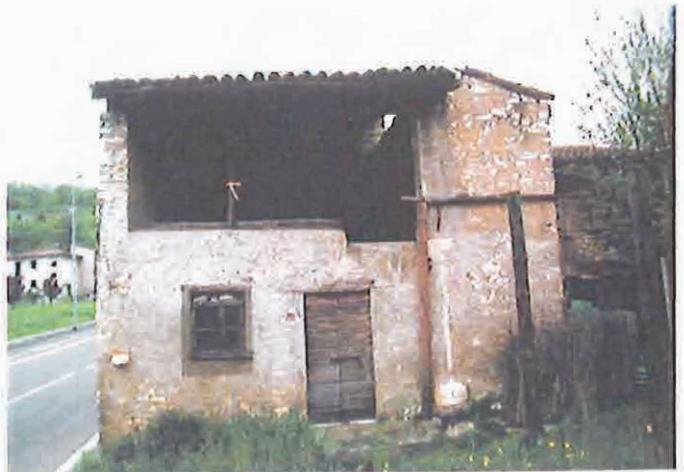
Il fronte sud del rustico con la colonna di portico presente nella muratura

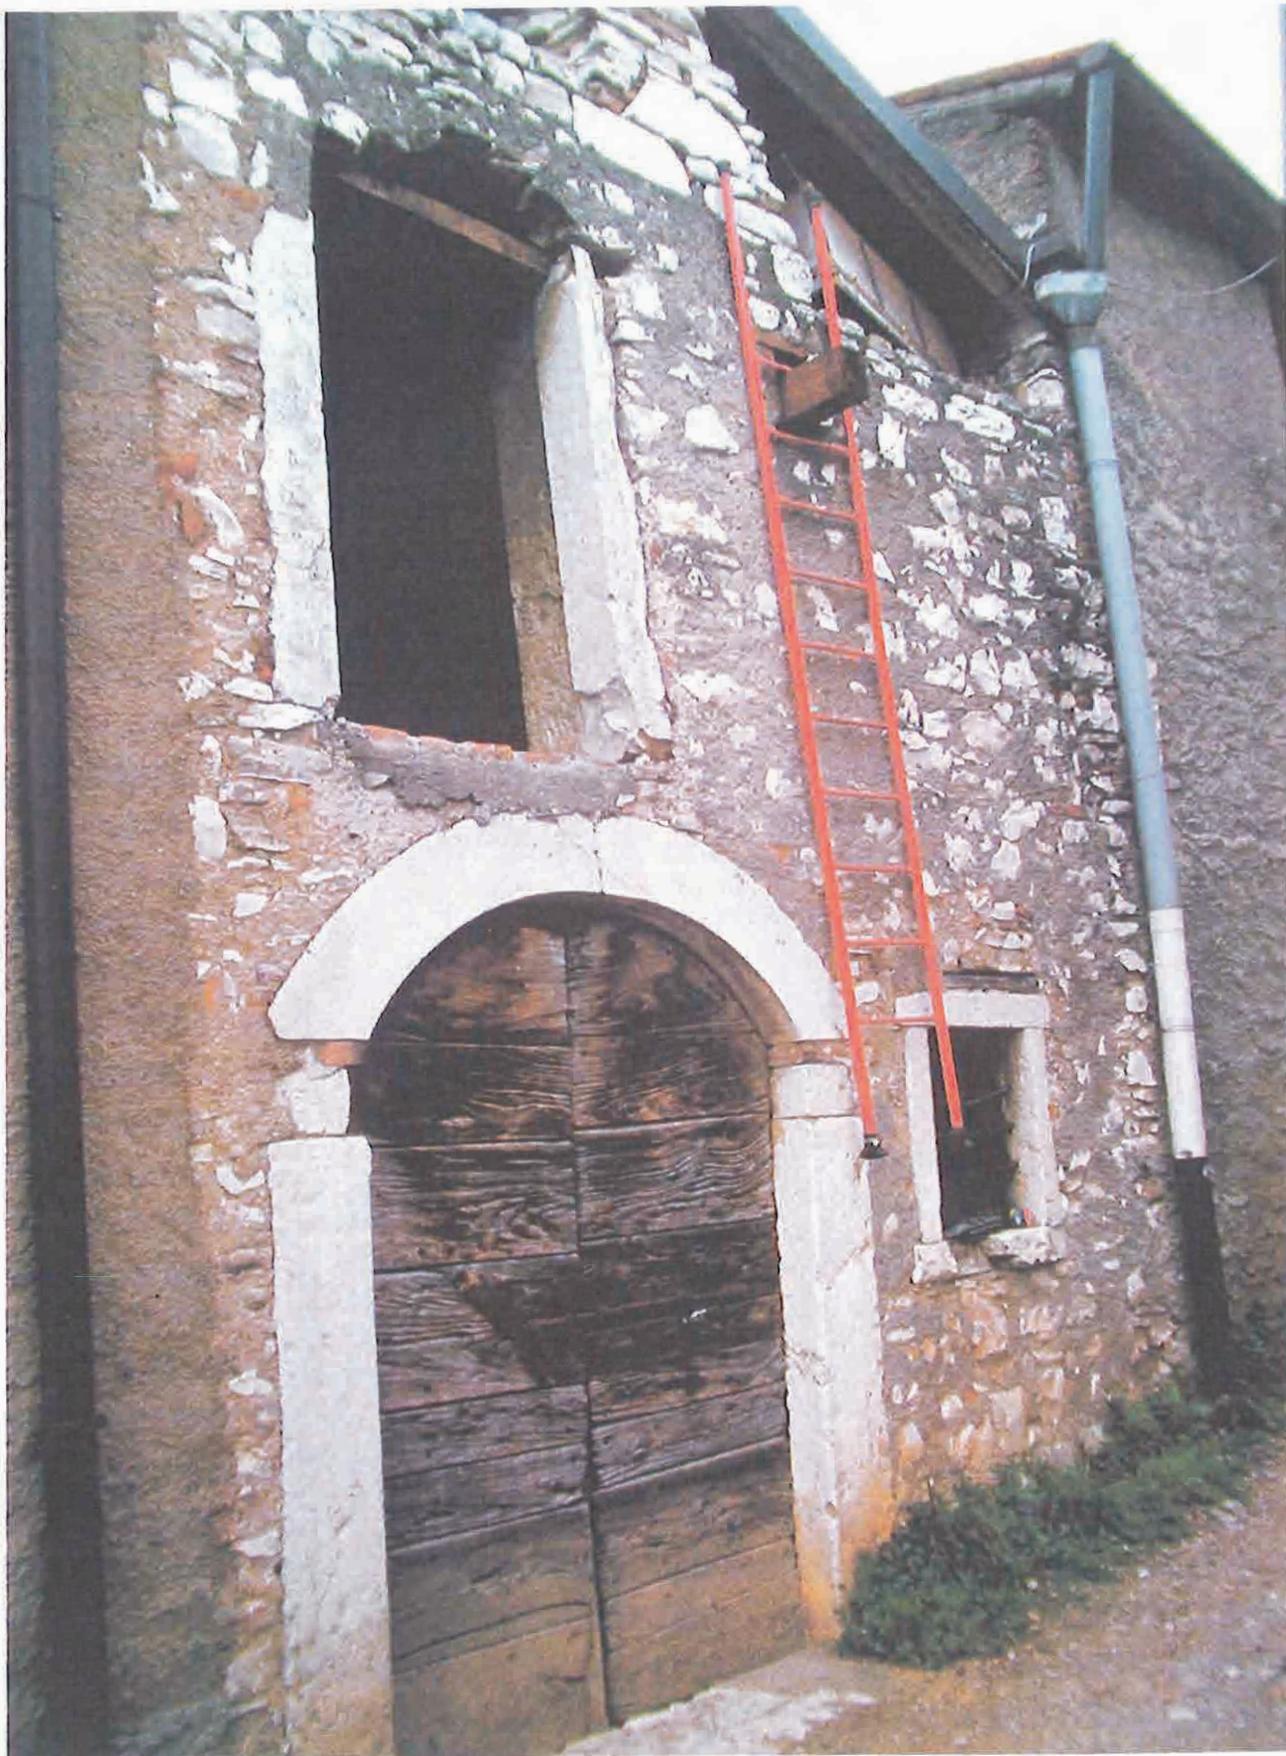
Il piccolo prospetto orientale non intonacato che conserva elementi lapidei di riuso

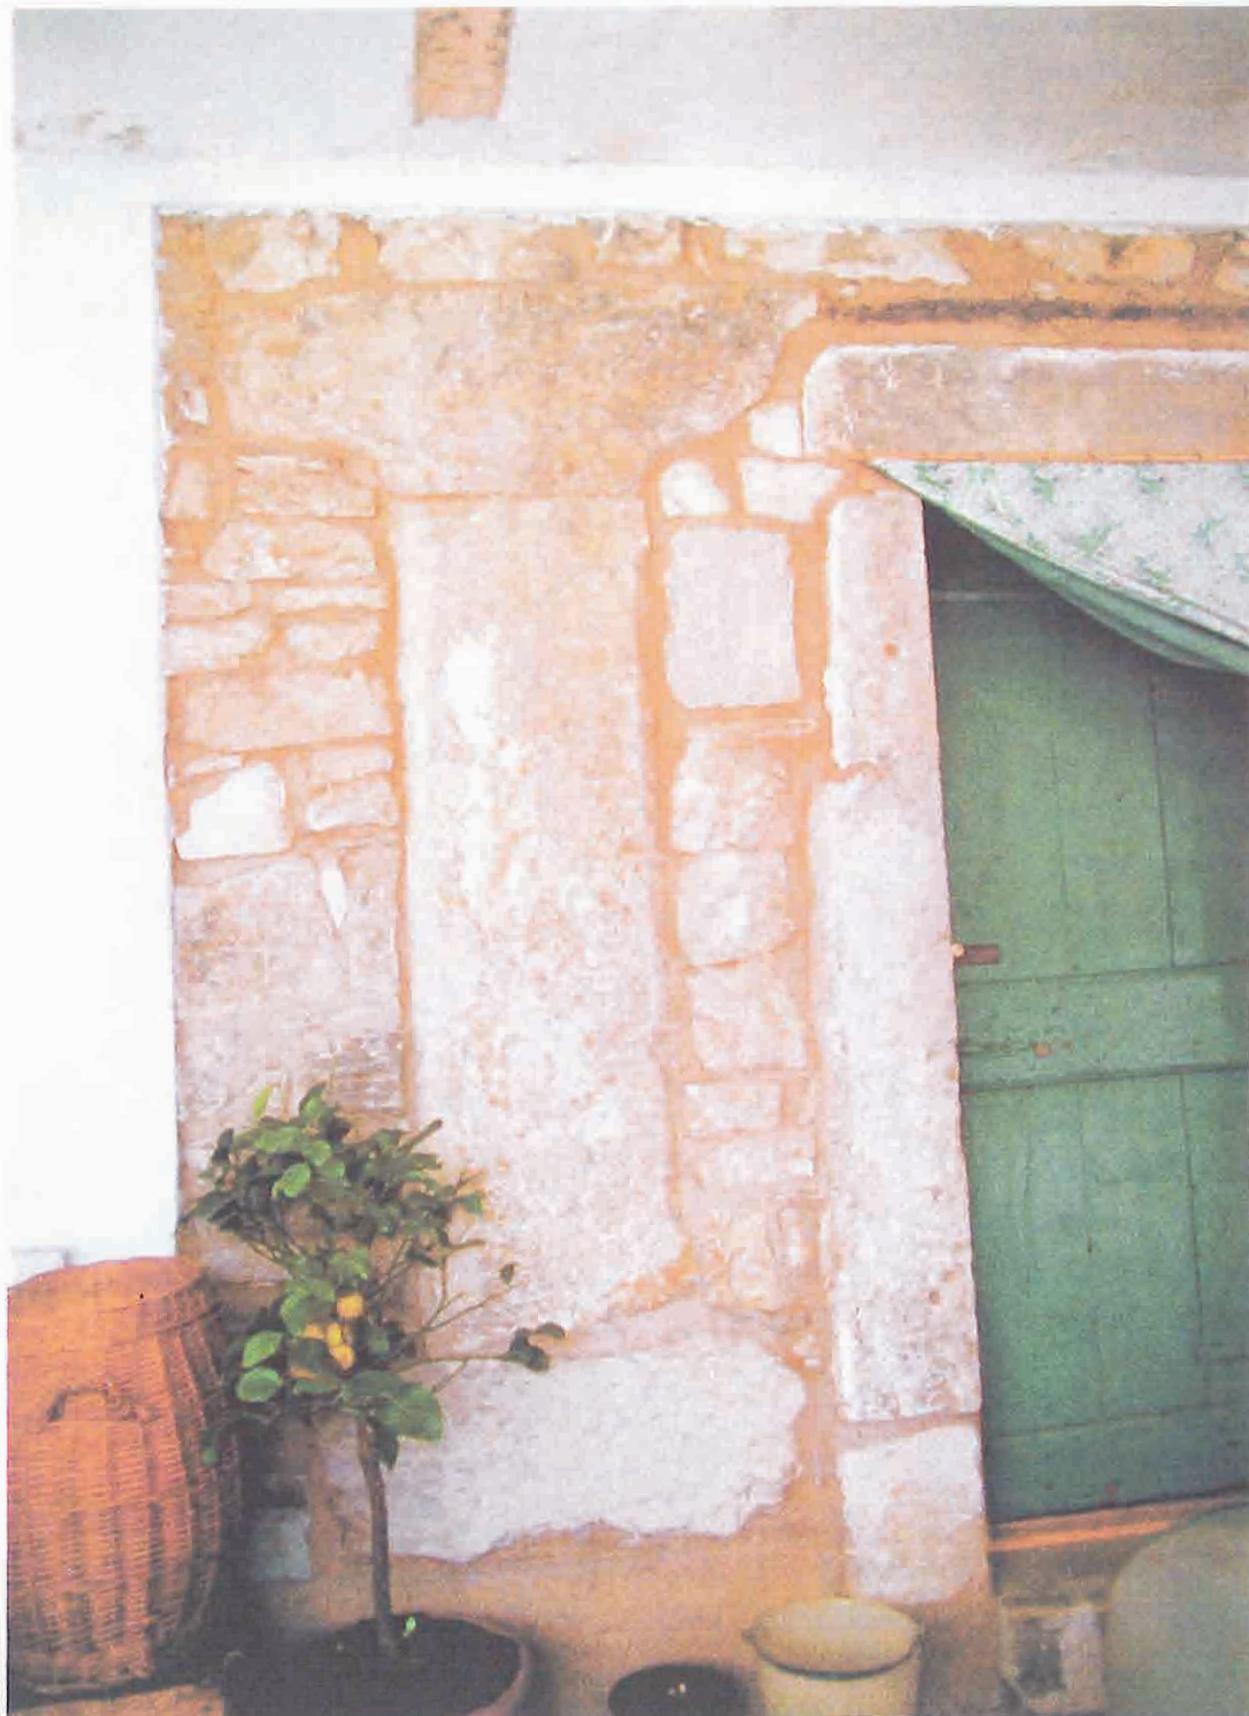
L'interessante traccia del pilastro medievale situata all'interno dell'attuale portico
