COMUNE DI OME

PIANO DI GOVERNO DEL TERRITORIO

DOCUMENTO	PIANO DELLE REGOLE INDAGINE SUI NUCLEI DI ANTICA FORMAZIONE Relazione Tecnica			
A 01 NAF				
01 - ADOZIONE				
r 00				
COMMESSA	EMISSIONE	CLIENTE	INCARICO	REDAZIONE
U 492	Dicembre 2013	E 257	Maggio 2011	VERIFICATO S01
				REDATTO C15 - C33
A TERMINE DELLE VIGENTI LEGGI SUI DIRITTI DI AUTORE QUESTO DISEGNO NON POTRA' ESSERE COPIATO, RIPRODOTTO O COMUNICATO AD ALTRE PERSONE O DITTE SENZA AUTORIZZAZIONE DI SILVANO BUZZI & ASSOCIATI S.r.l.

RELAZIONE TECNICA - Nuclei di Antica Formazione

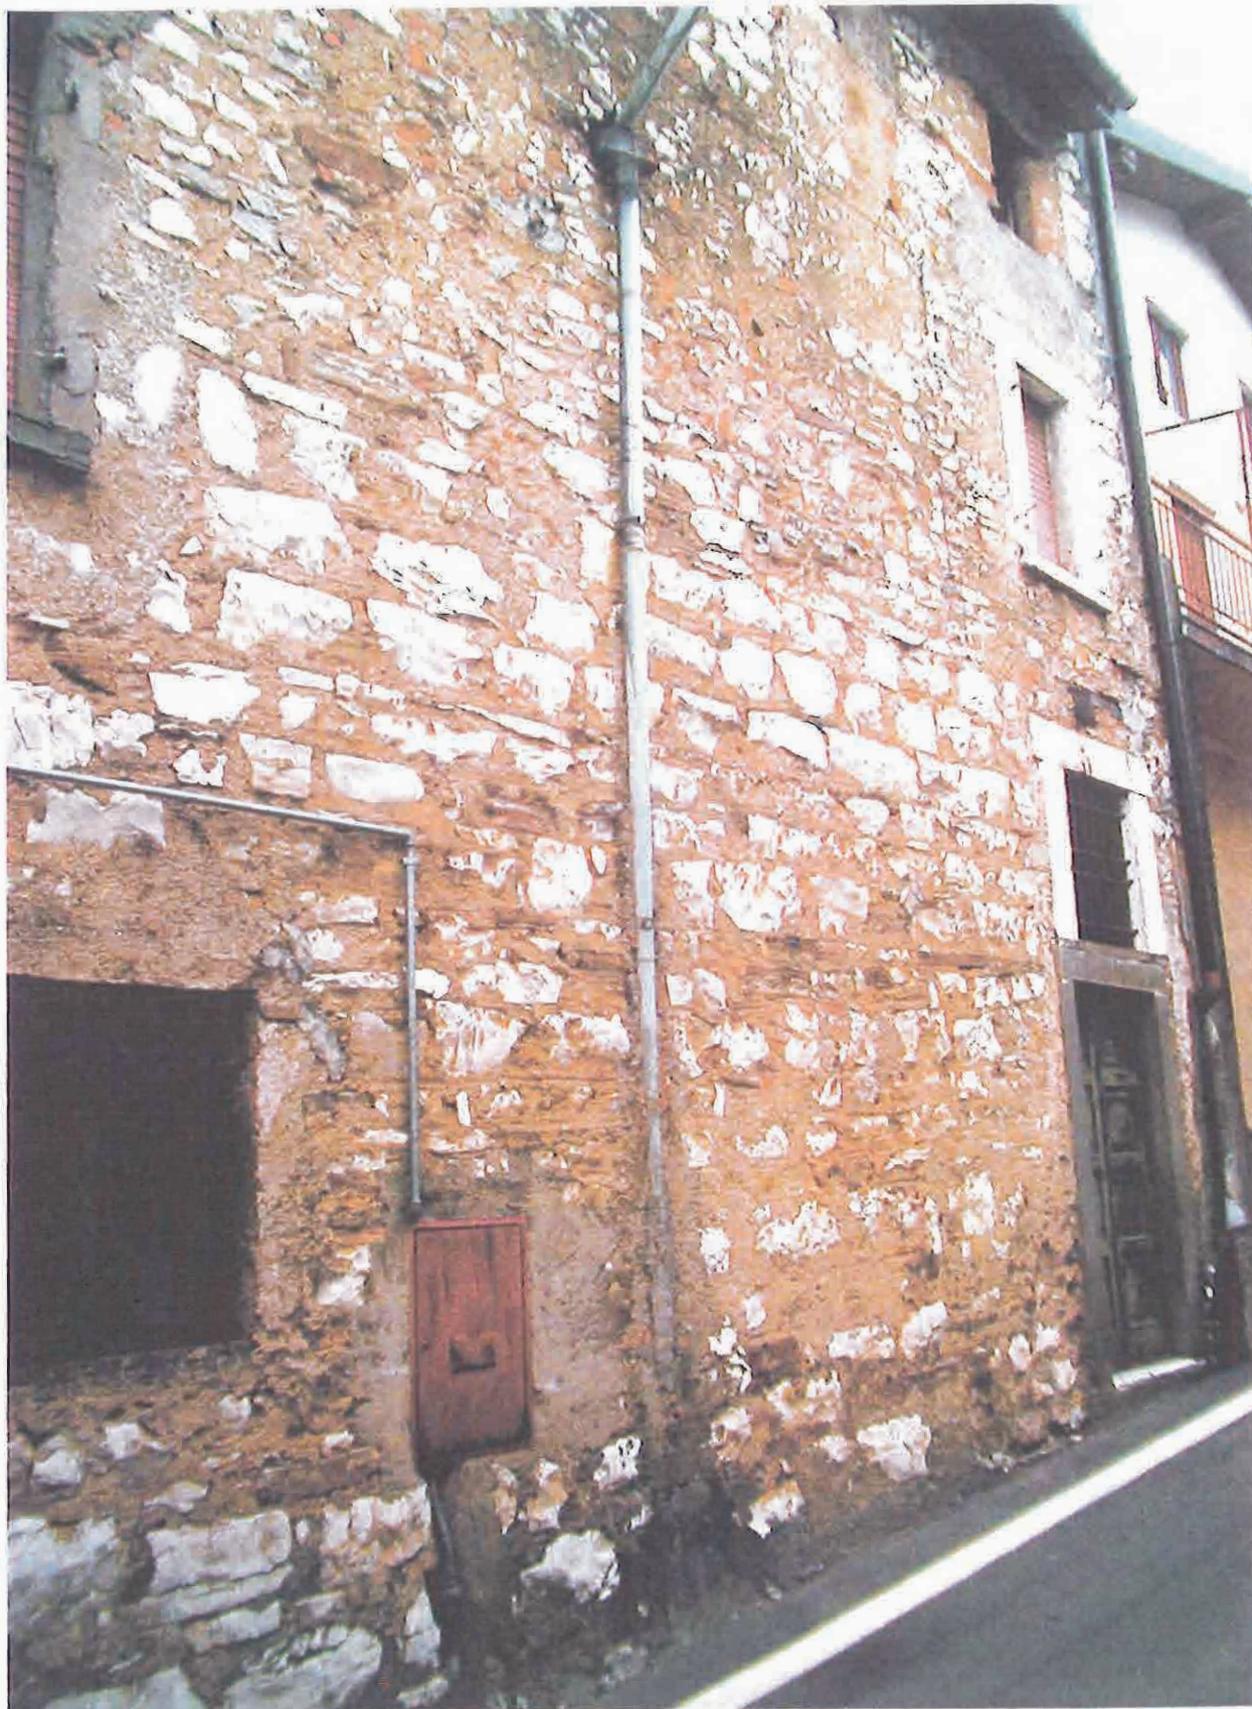
Il paramento murario medievale che prospetta sulla strada

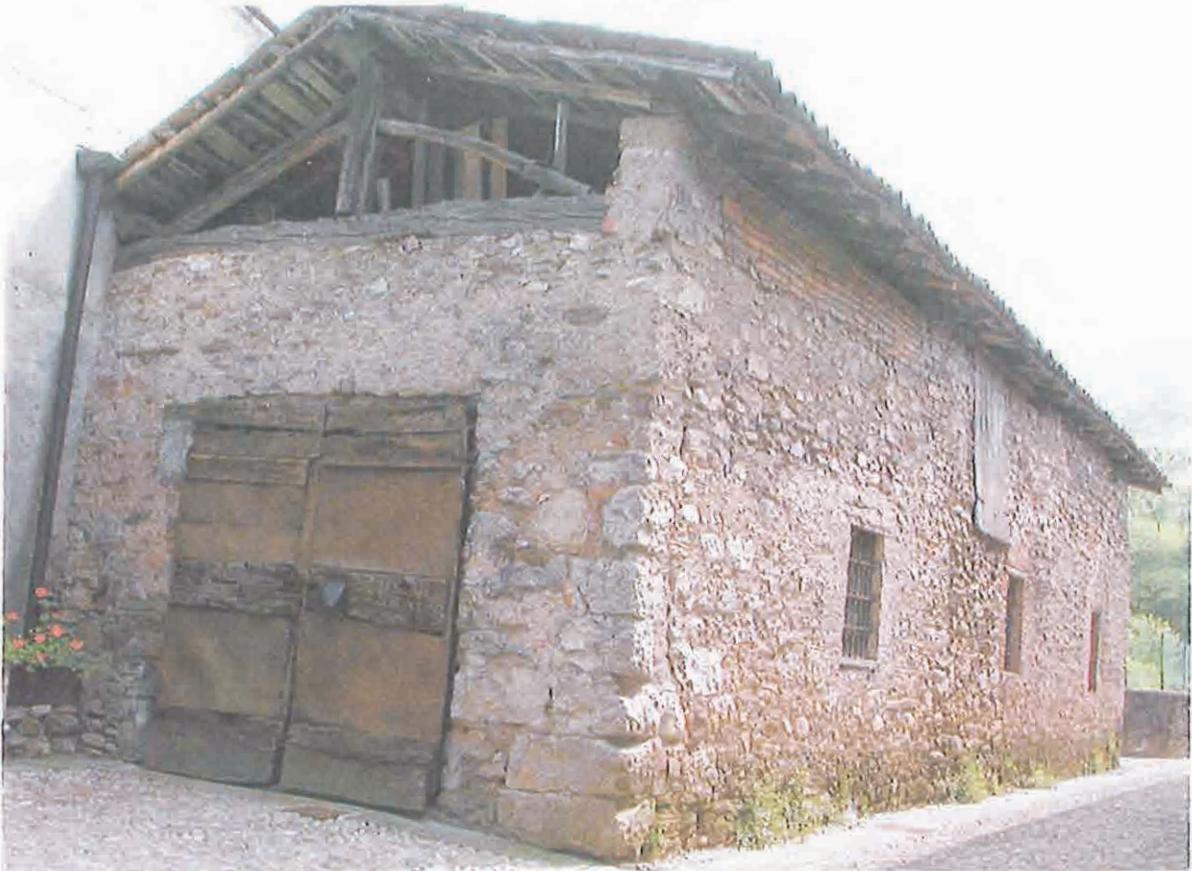
Edificio rustico posto lungo il vicolo che scende verso il Gandovere.
Il fabbricato, munito della doppia entrata, potrebbe essere stato sede un tempo di un torchio.
Epoca presunta: post XV secolo.

Veduta generale da ovest dell'edificio

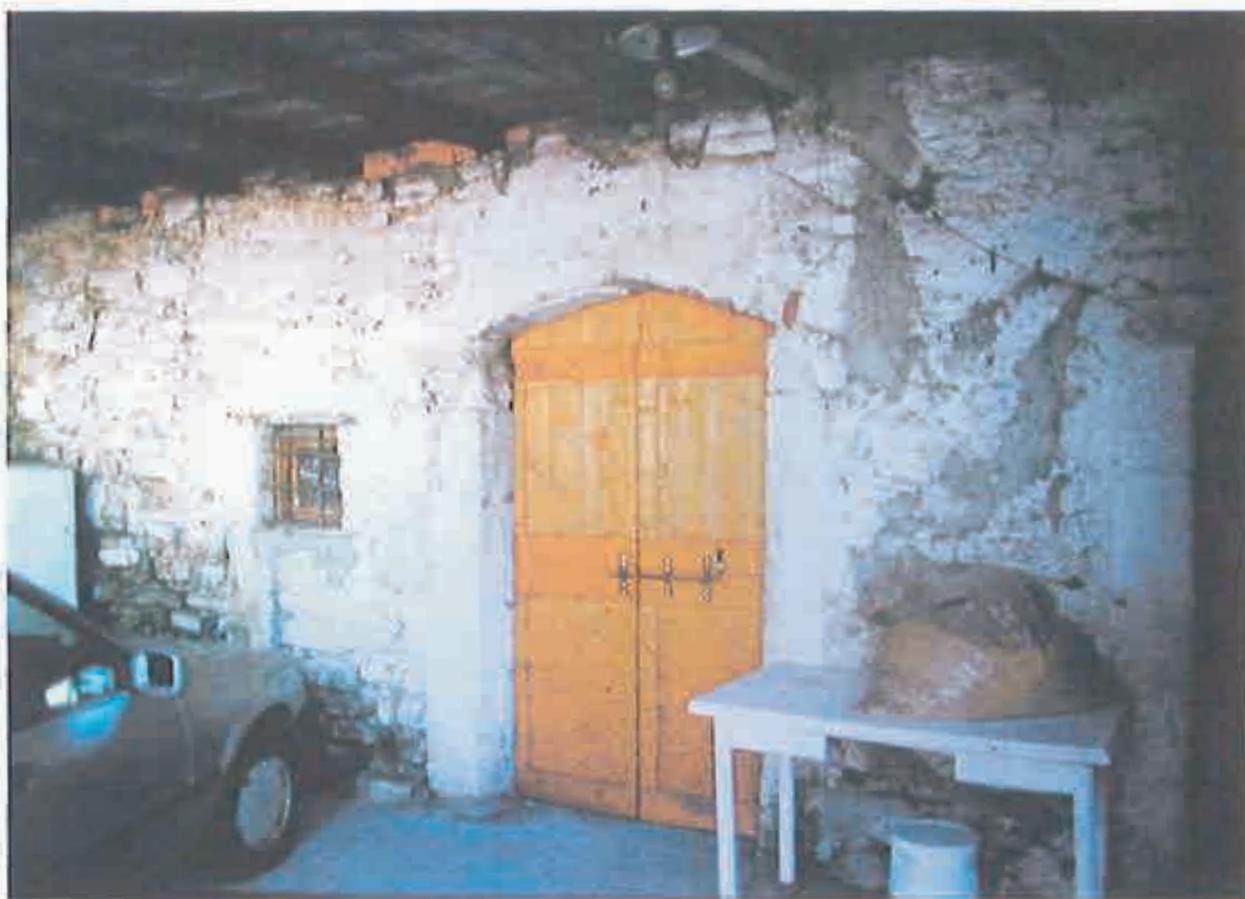
Piccolo edificio rustico che conserva al piano terra gli stipiti di un portale la cui terminazione appare quasi sicuramente rifatta successivamente.
Epoca presunta : XV secolo.

Gli stipiti di portale posti sotto il portico .
