# COMUNE DI OME

## PIANO DI GOVERNO DEL TERRITORIO

<b>DOCUMENTO</b>	<b>PIANO DELLE REGOLE</b> <b>INDAGINE SUI NUCLEI DI ANTICA FORMAZIONE</b> Relazione Tecnica			
A 01 NAF				
01 - ADOZIONE				
r 00				
<b>COMMESSA</b>	<b>EMISSIONE</b>	<b>CLIENTE</b>	<b>INCARICO</b>	<b>REDAZIONE</b>
<b>U 492</b>	Dicembre 2013	E 257	Maggio 2011	VERIFICATO S01
				REDATTO C15 - C33
A TERMINE DELLE VIGENTI LEGGI SUI DIRITTI DI AUTORE QUESTO DISEGNO NON POTRA' ESSERE COPIATO, RIPRODOTTO O COMUNICATO AD ALTRE PERSONE O DITTE SENZA AUTORIZZAZIONE DI SILVANO BUZZI & ASSOCIATI S.r.l.

## RELAZIONE TECNICA - Nuclei di Antica Formazione

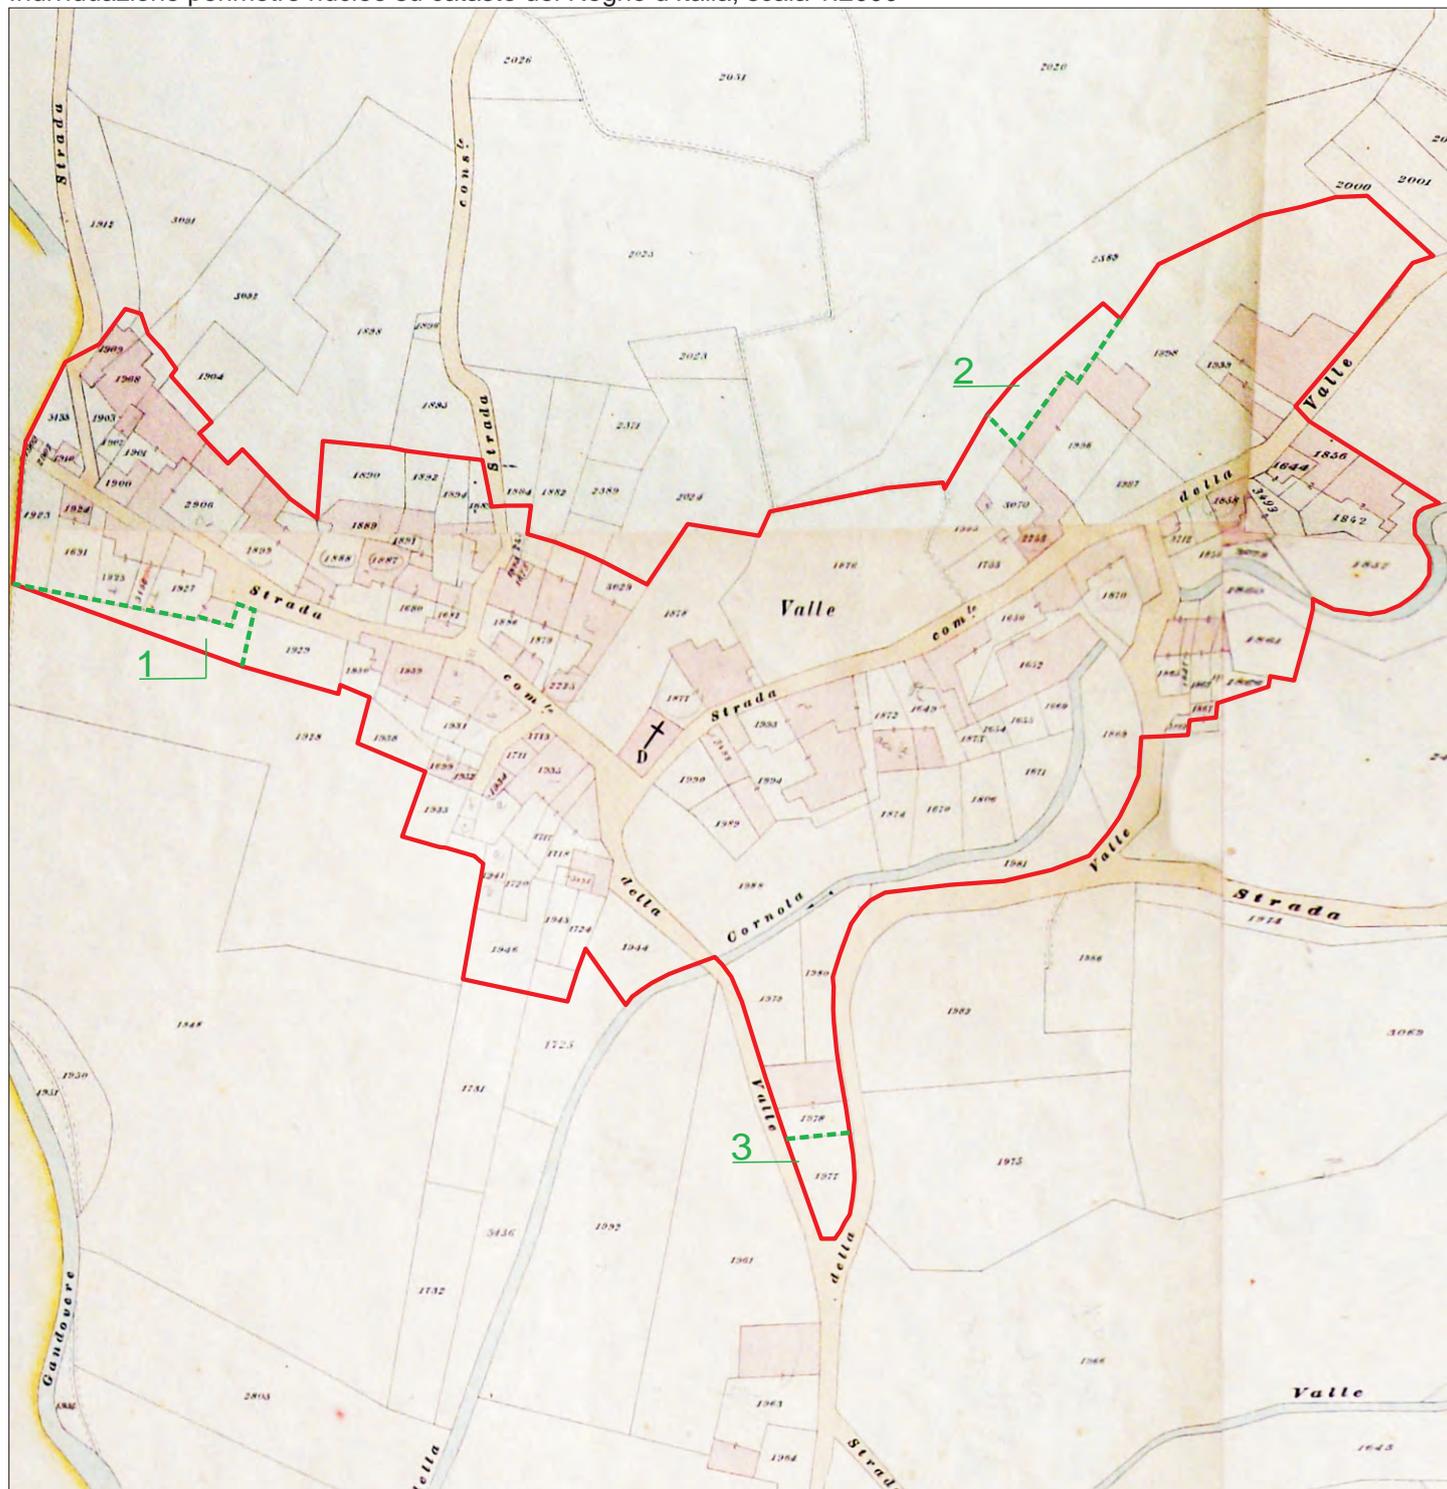
Individuazione perimetro nucleo su catasto del Regno d'Italia, scala 1:2000

- 1 - Porzione di territorio inclusa nel Nucleo di Antica Formazione in quanto pertinenza diretta dei manufatti architettonici del centro storico stesso.
- 2 - Porzione di territorio inclusa nel Nucleo di Antica Formazione in quanto pertinenza diretta dei manufatti architettonici del centro storico stesso.
- 3 - Porzione di territorio inclusa nel Nucleo di Antica Formazione in quanto pertinenza diretta dei manufatti architettonici del centro storico stesso.

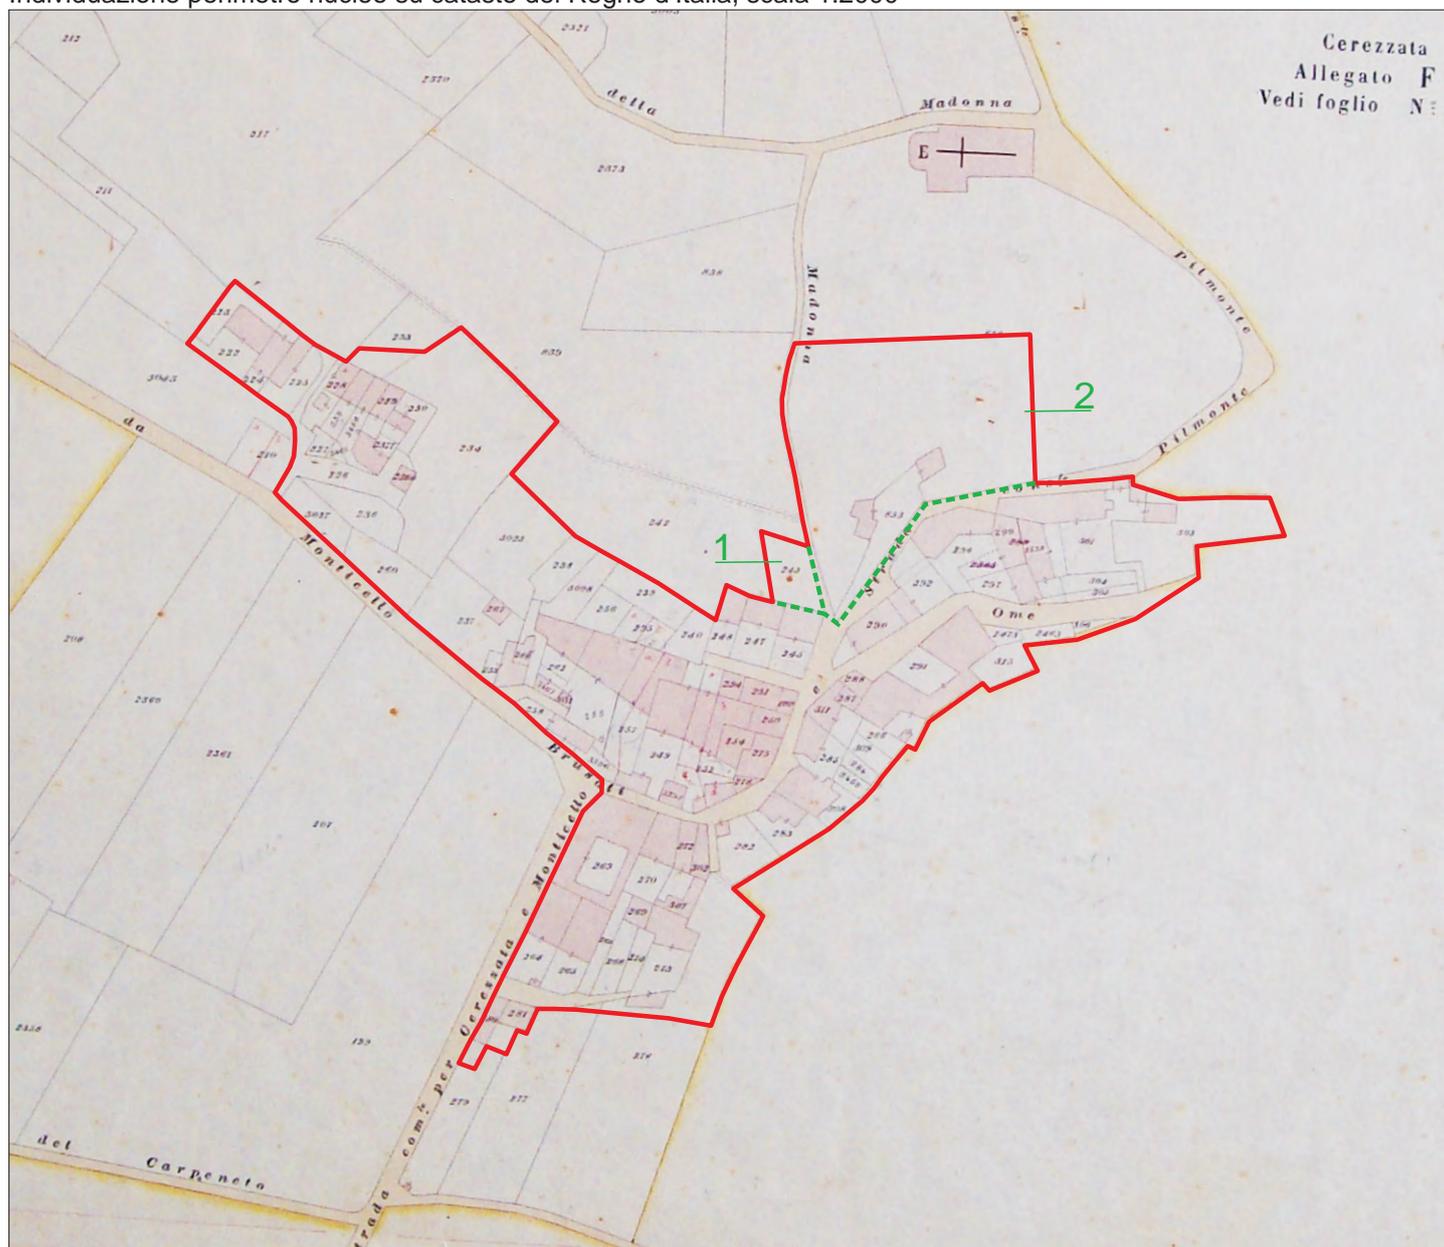
Individuazione perimetro nucleo su catasto del Regno d'Italia, scala 1:2000

- 1 - Porzione di territorio inclusa nel Nucleo di Antica Formazione in quanto pertinenza diretta dei manufatti architettonici del centro storico stesso.
- 2 - Porzione di territorio inclusa nel Nucleo di Antica Formazione in quanto pertinenza diretta dei manufatti architettonici del centro storico stesso.

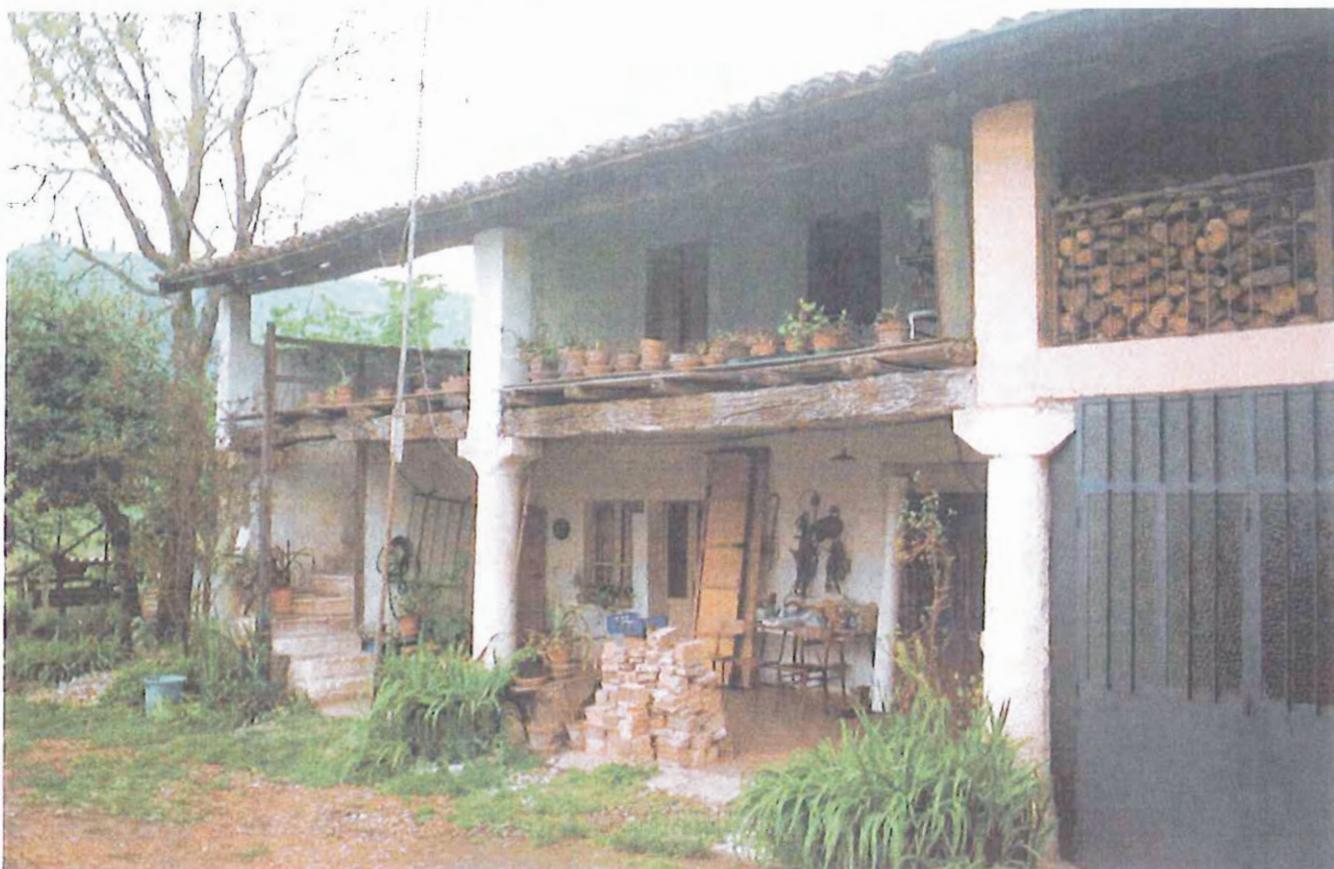
Edificio rustico formato da due corpi di fabbrica.  
Il lato meridionale si presenta con portico e loggia; le colonne sono in pietra a sezione circolare e capitello a mensola.  
Epoca presunta XV secolo o postmedievale.

Prospettomeridionale

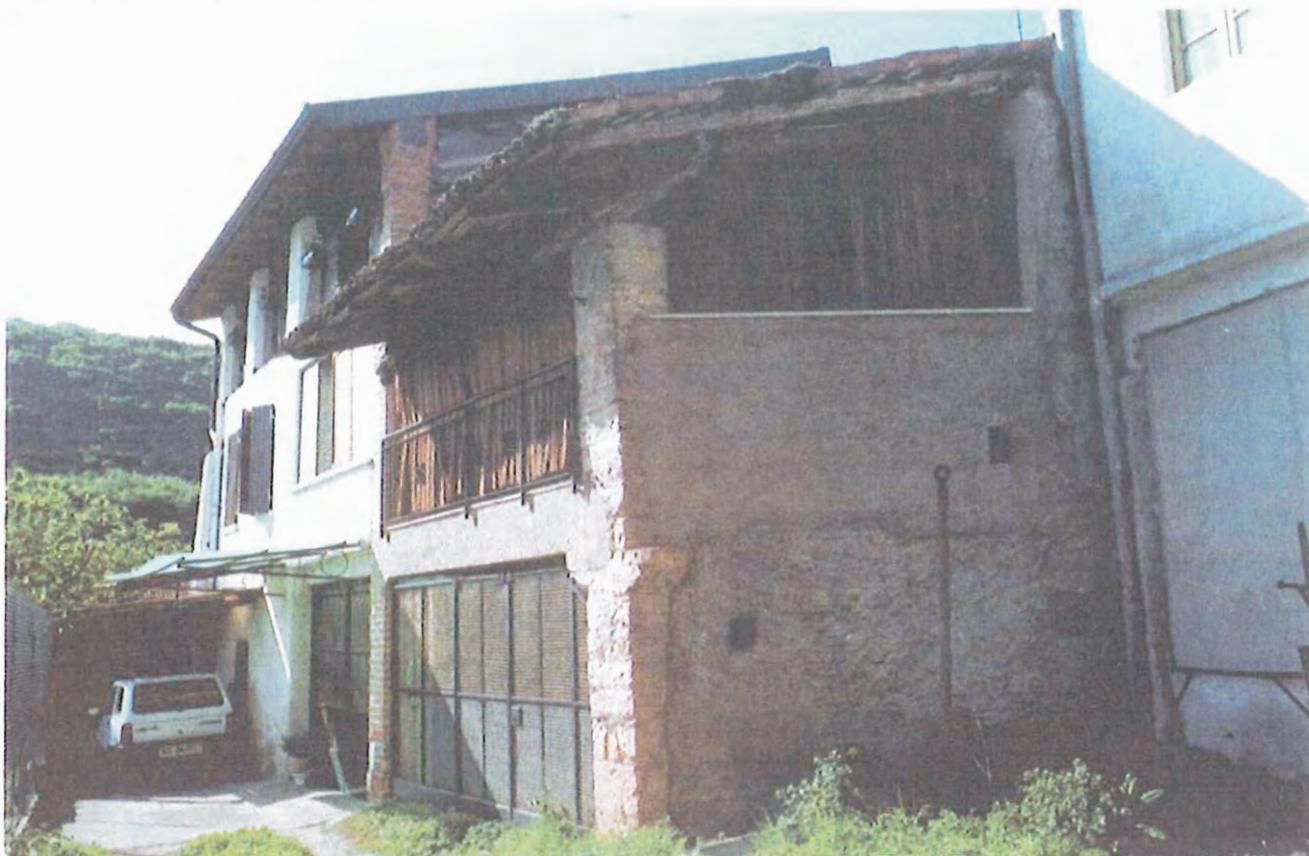
Edificio di tipologia rustica notevolmente modificato.  
Al piano terra si conserva la traccia di un pilastro di un portico  
Epoca presunta XV - XVI secolo.

Veduta dell'edificio da sud/est

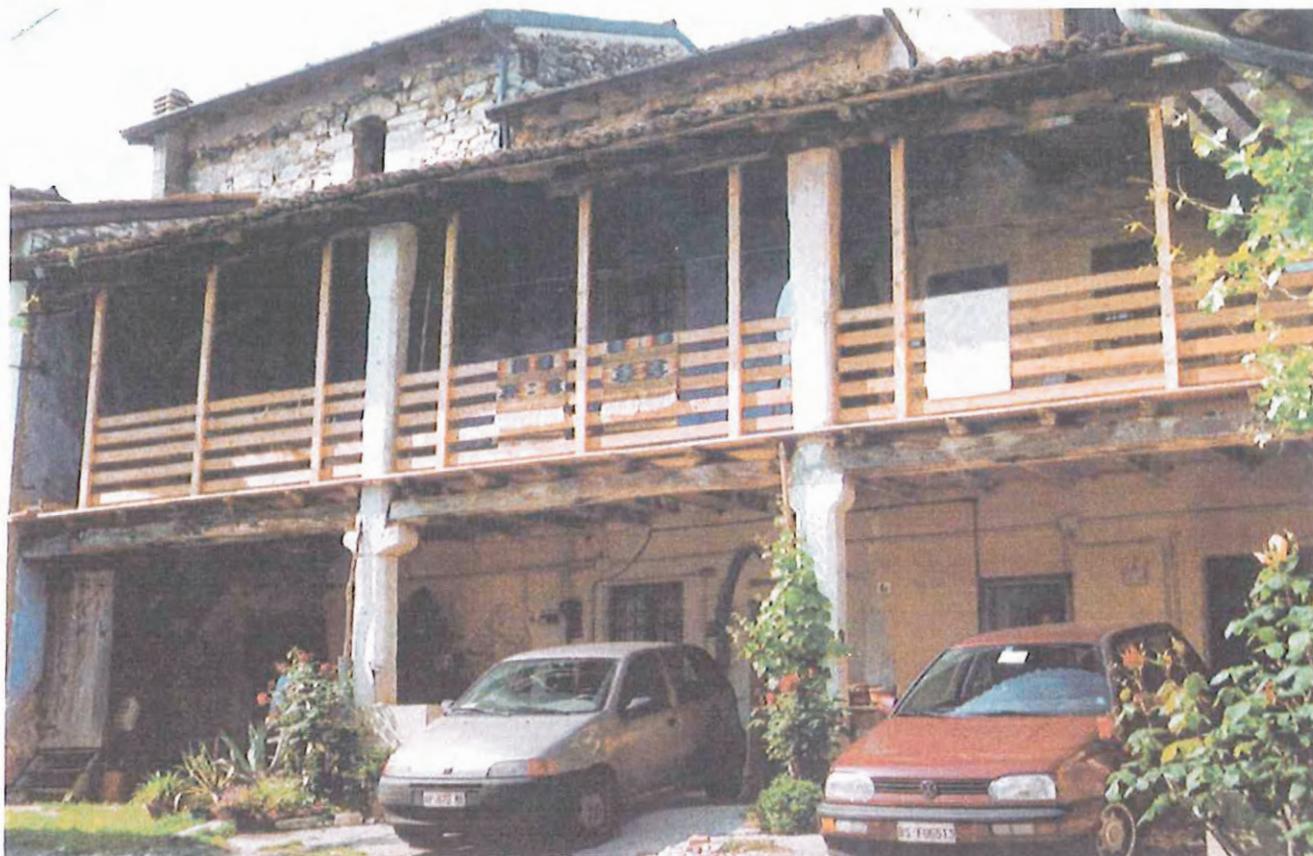
Sul lato nord della corte vi è questo complesso architettonico che si qualifica per il buon stato di conservazione delle strutture originarie. Si evidenzia un corpo a torre ed una parte abitativa rustica. Importante è anche la struttura del portico caratterizzato da un impianto tradizionale. Sul capitello di una colonna vi è l'incisione "L C FF 183?".  
Epoca presunta XIV - XV secolo.

Veduta generale del complesso architettonico dalla corte

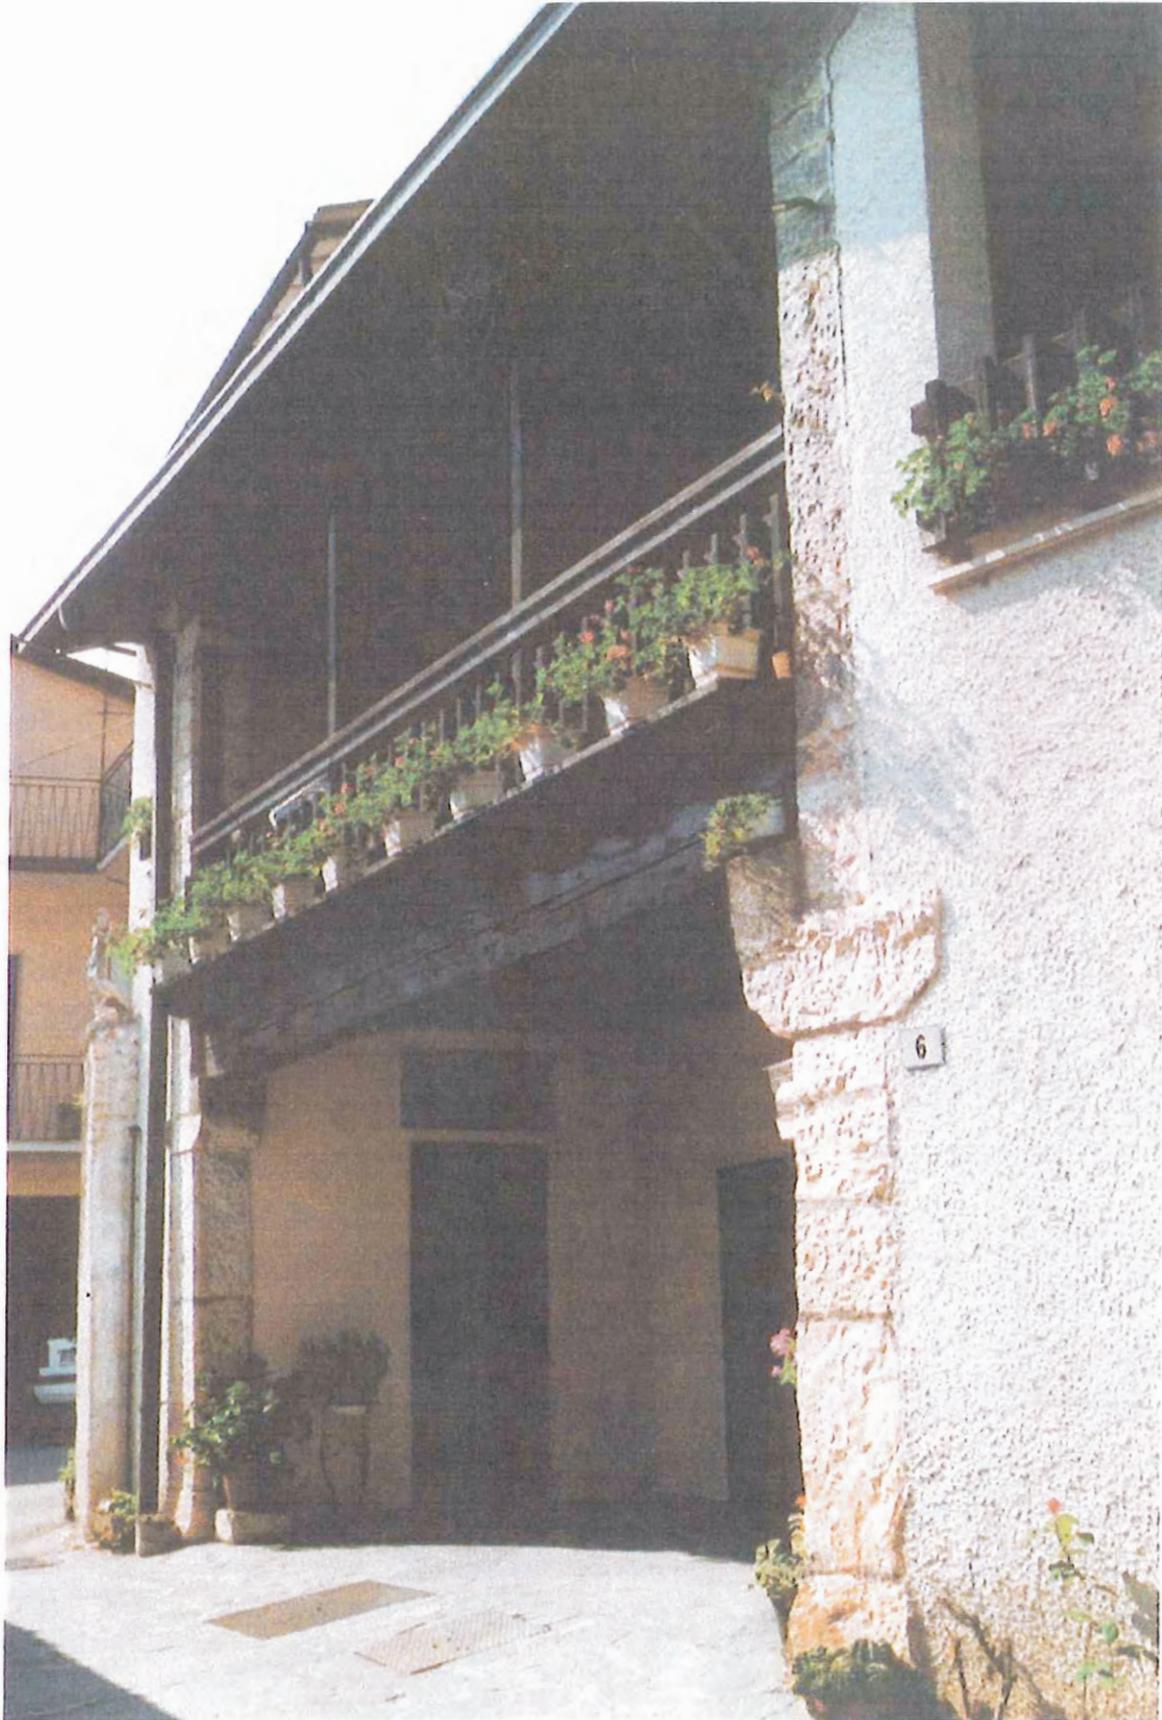
Veduta del portico e loggia sul fronte sud dell'edificio

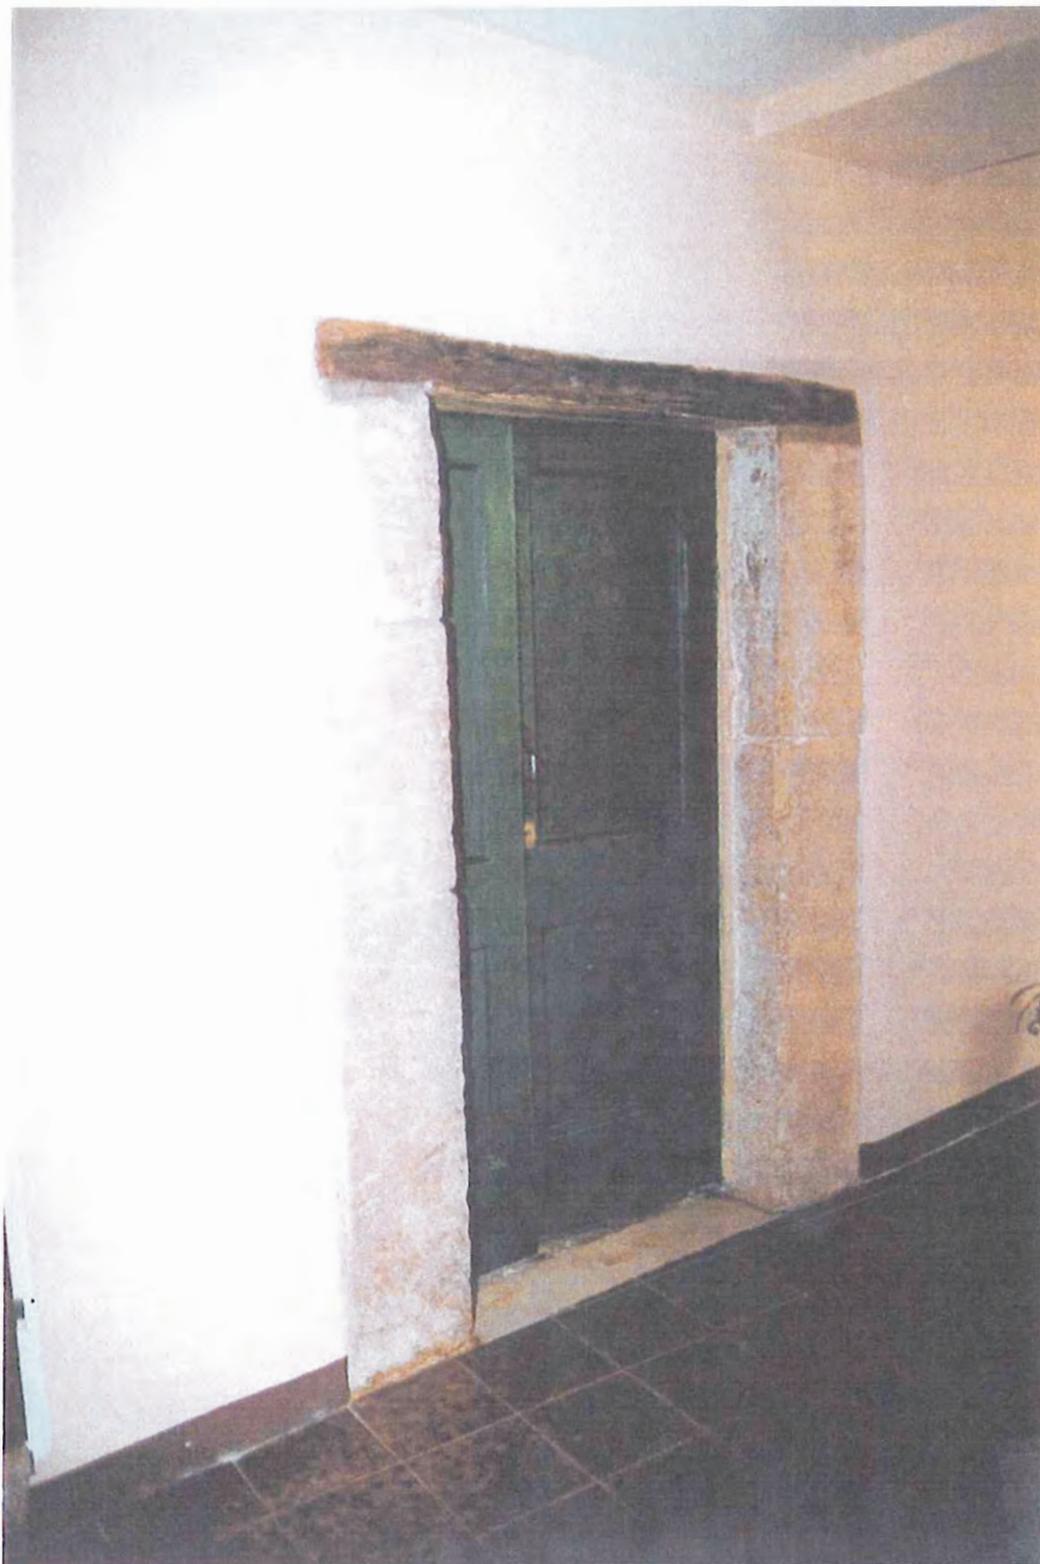
La porta con stipiti in pietra posta al piano terra sotto il portico

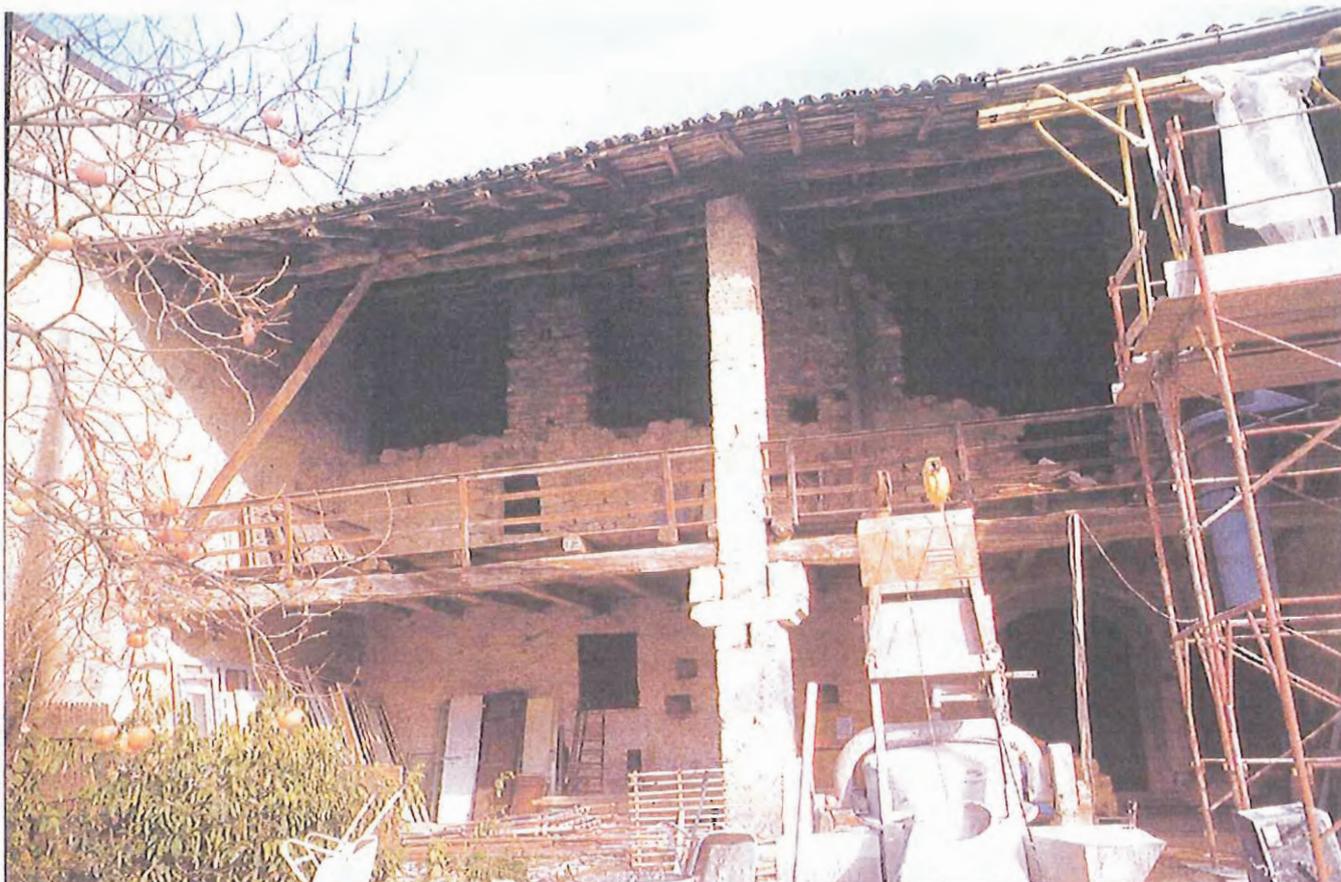
Il complesso è formato da due corpi di fabbrica ben distinti: la parte residenziale della villa con portico su archi e loggiato (XVI - XVII secolo) e la parte rustica, sicuramente più antica. Epoca presunta XIV - XV secolo.

Veduta del portico e della loggia del fabbricato quattrocentesco

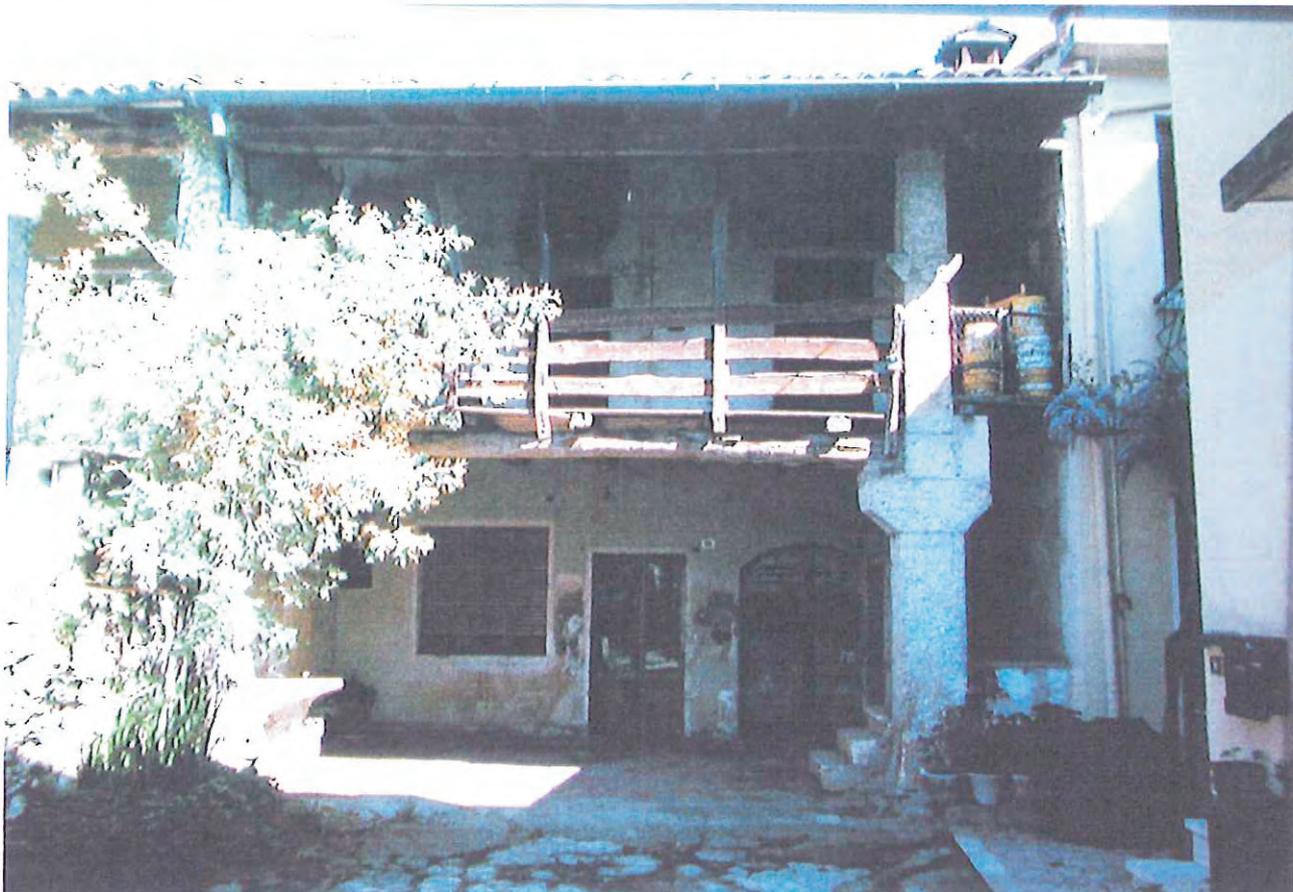
Edificio rustico che presenta un portico con loggia; si evidenziano un pilastro a sezione quadrata e capitello a gruccia, che proseguono al piano superiore con la stessa tipologia, ed all'interno del portico un portale a sesto ribassato.  
Epoca presunta XV secolo.

Veduta generale del prospetto porticato sud

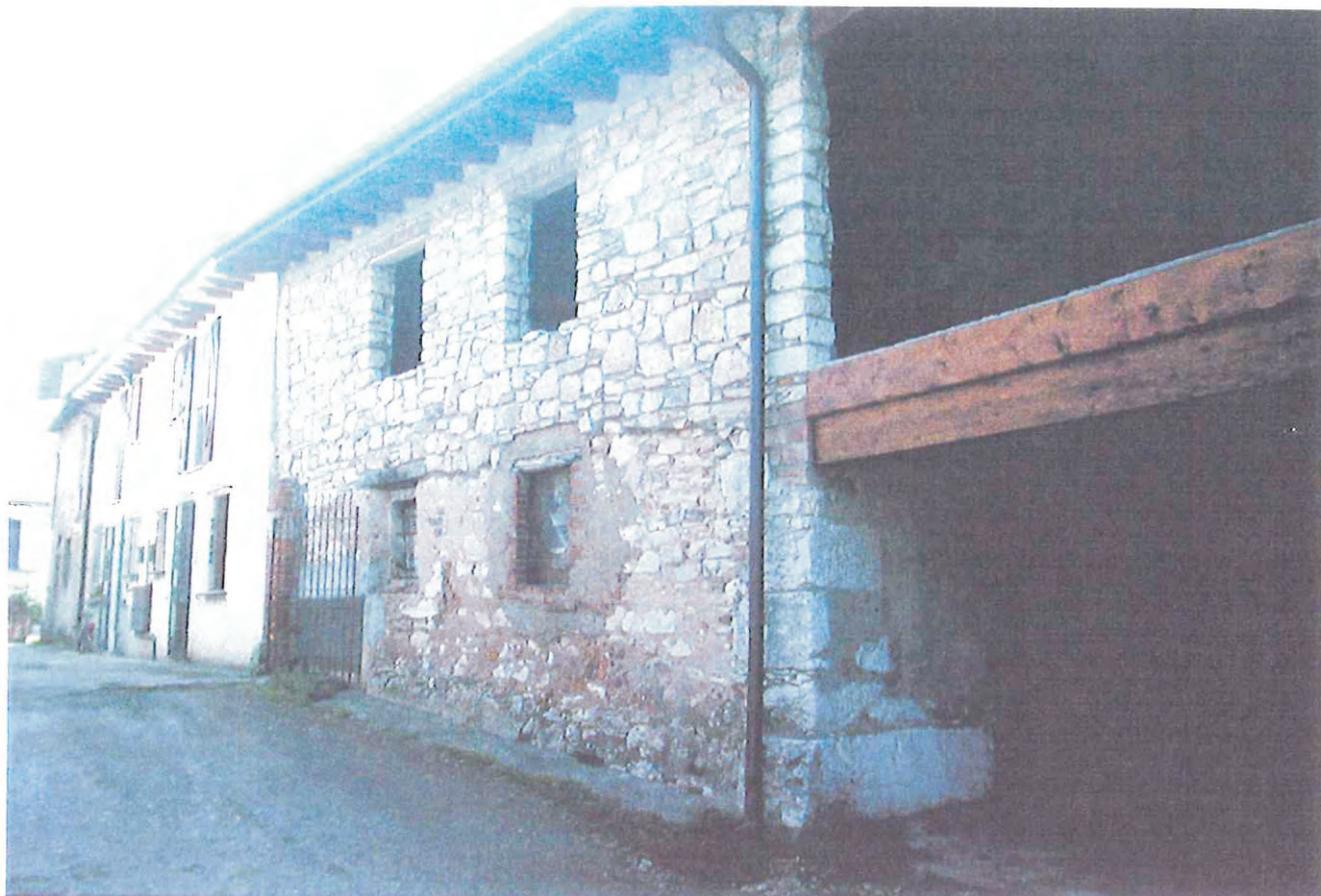
Edificio di tipologia rustica in corso di ristrutturazione  
Epoca presunta XV secolo.

Veduta generale da nord dell'edificio

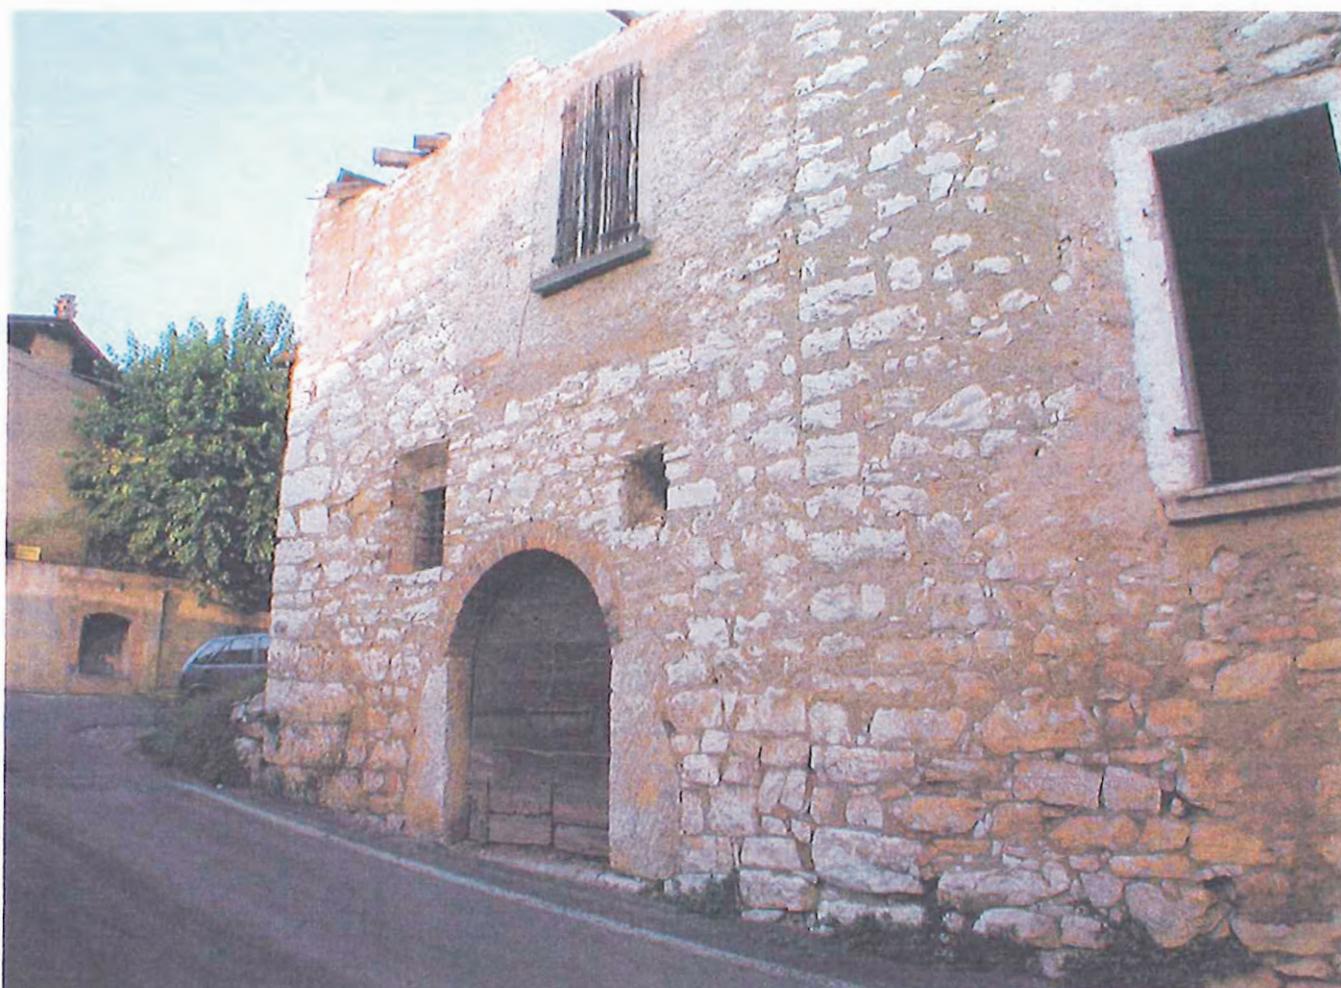
Il prospetto a strada evidenzia l'edificio quattrocentesco che si addossa ad un edificio più antico

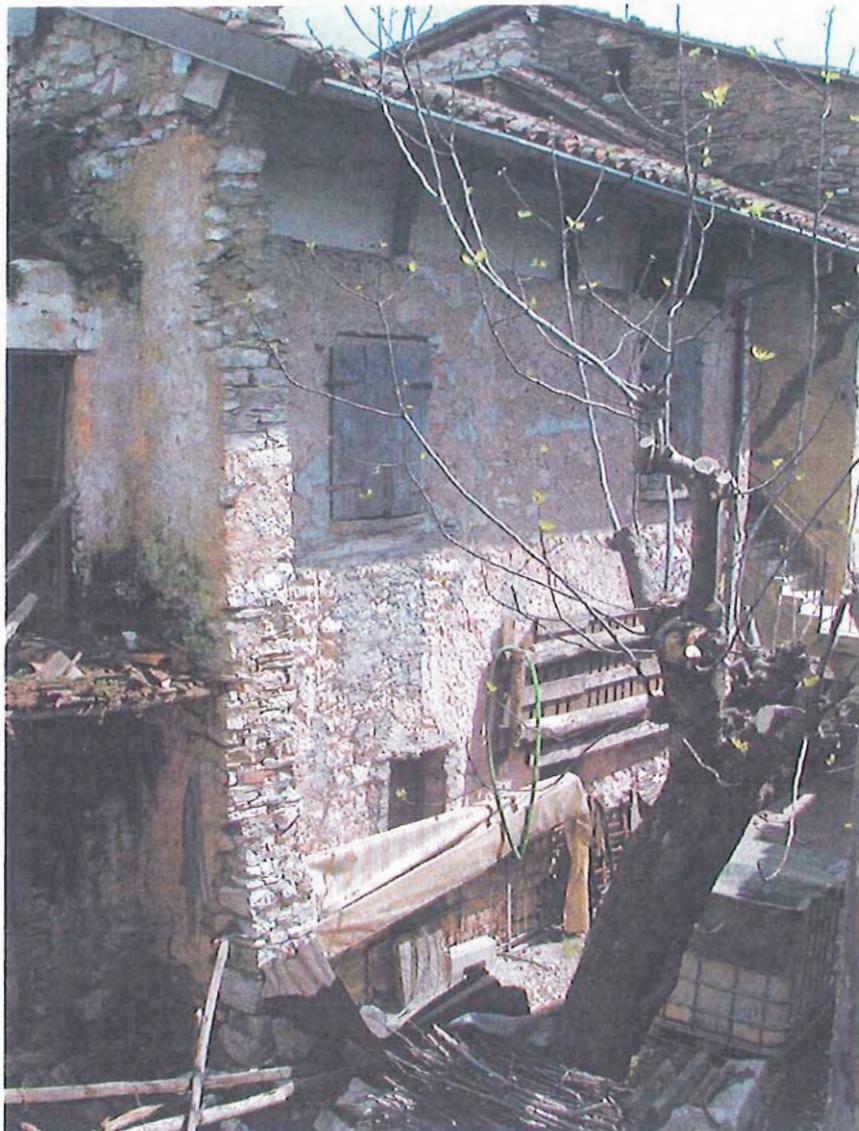
Piccola porzione di edificio in consistente stato di degrado. Sul fianco sud si nota una porta con arco a sesto ribassato che potrebbe essere datata al XV secolo.

Veduta del prospetto ovest

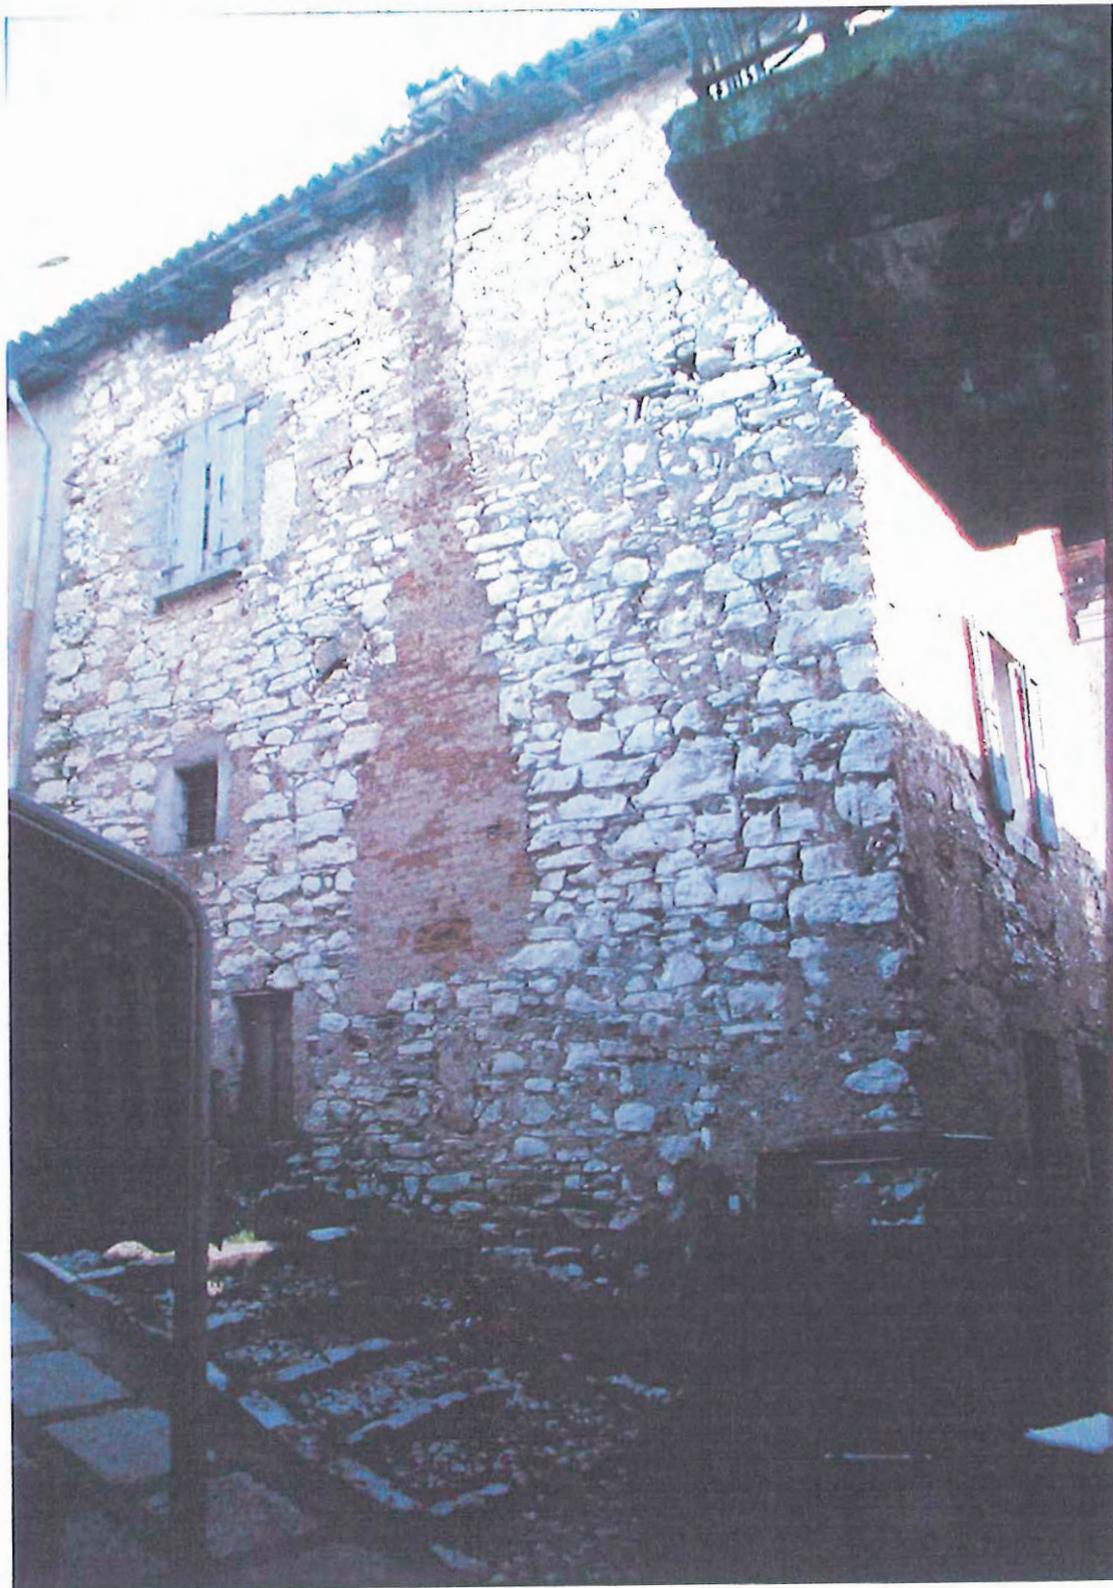
Il prospetto nord evidenzia parte della muratura originaria e stipiti di aperture

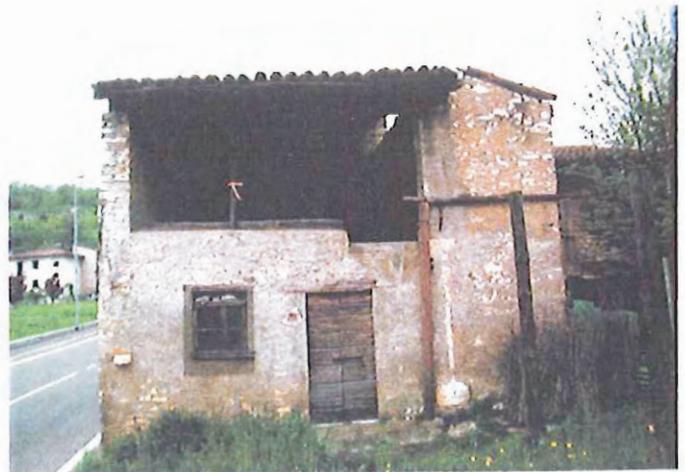
Il fronte sud del rustico con la colonna di portico presente nella muratura

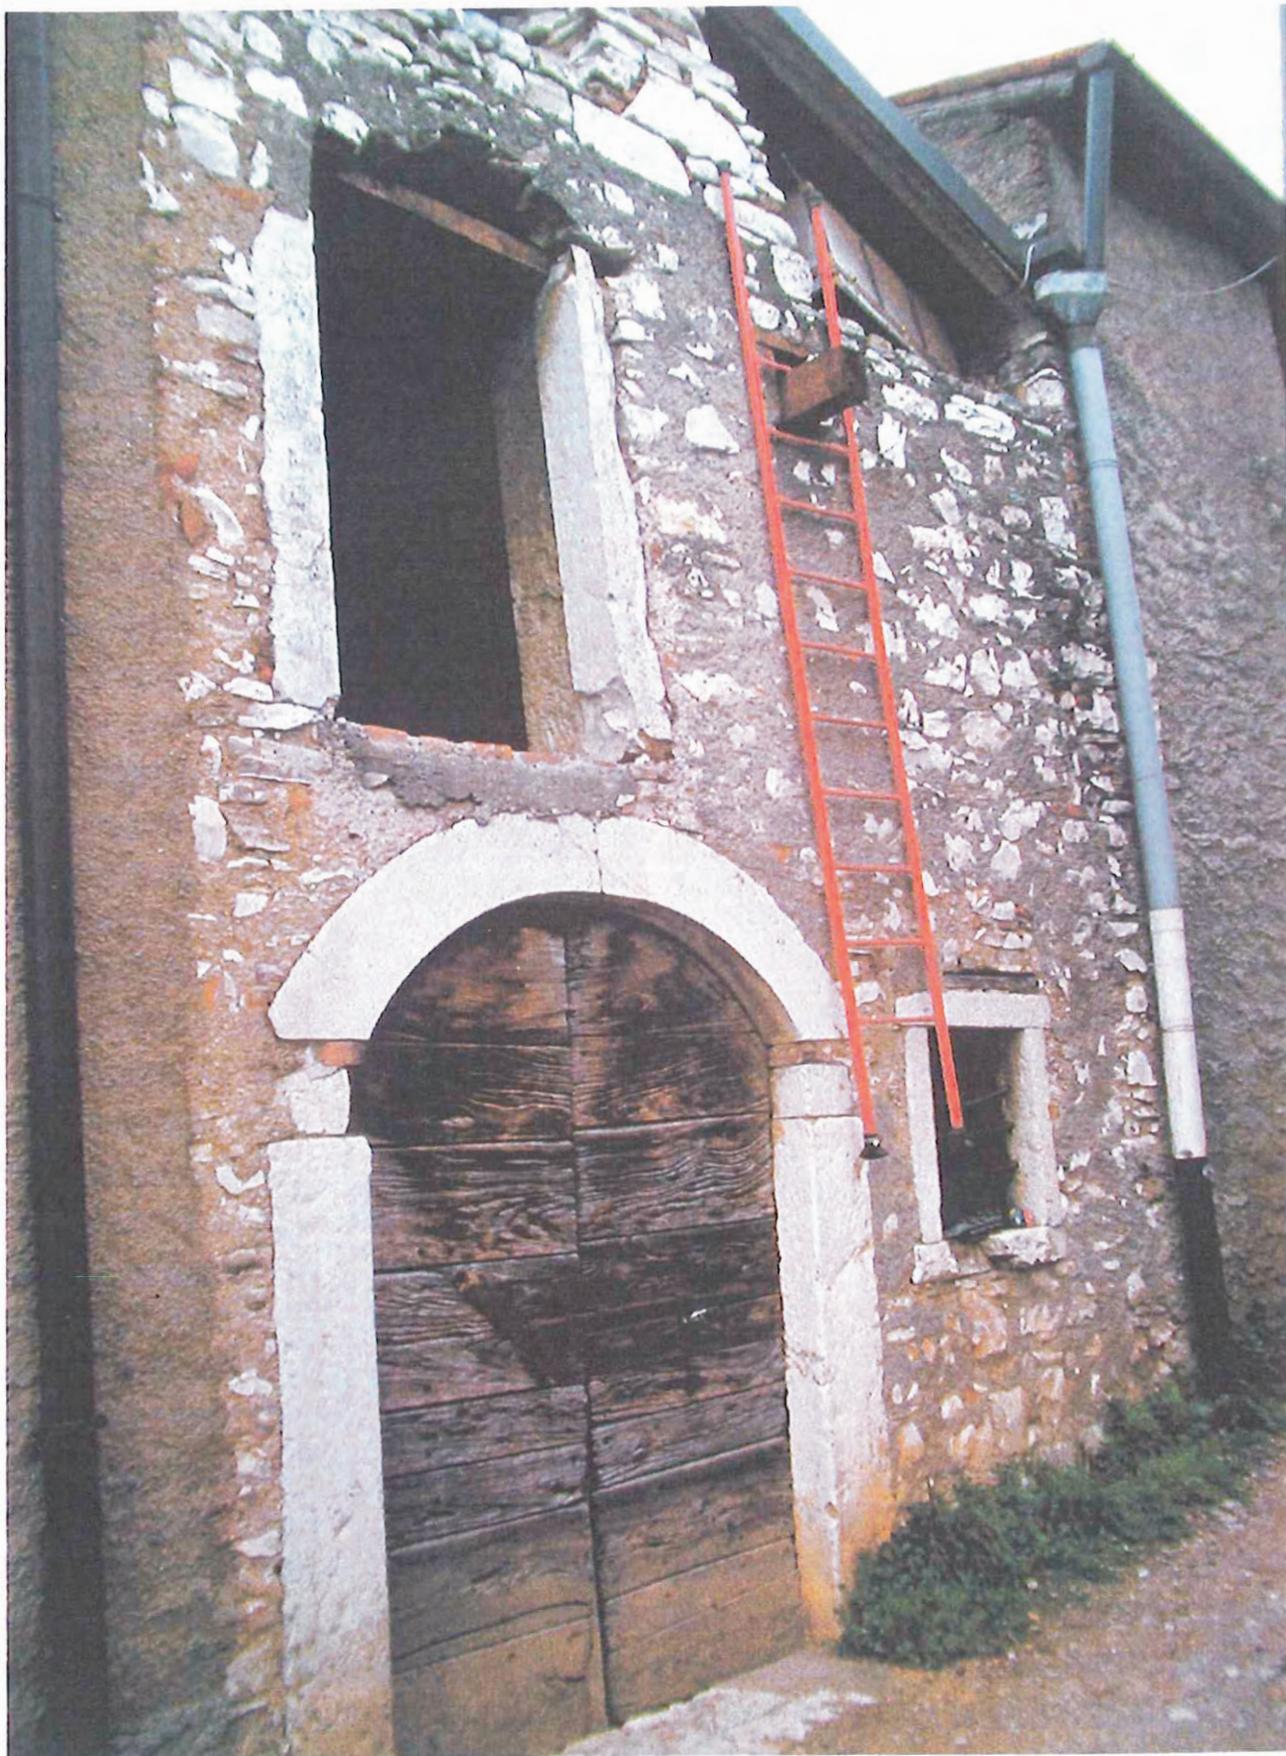
Il piccolo prospetto orientale non intonacato che conserva elementi lapidei di riuso
