# COMUNE DI OME

## PIANO DI GOVERNO DEL TERRITORIO

<b>DOCUMENTO</b>	<b>PIANO DELLE REGOLE</b> <b>INDAGINE SUI NUCLEI DI ANTICA FORMAZIONE</b> Relazione Tecnica			
A 01 NAF				
01 - ADOZIONE				
r 00				
<b>COMMESSA</b>	<b>EMISSIONE</b>	<b>CLIENTE</b>	<b>INCARICO</b>	<b>REDAZIONE</b>
<b>U 492</b>	Dicembre 2013	E 257	Maggio 2011	VERIFICATO S01
				REDATTO C15 - C33
A TERMINE DELLE VIGENTI LEGGI SUI DIRITTI DI AUTORE QUESTO DISEGNO NON POTRA' ESSERE COPIATO, RIPRODOTTO O COMUNICATO AD ALTRE PERSONE O DITTE SENZA AUTORIZZAZIONE DI SILVANO BUZZI & ASSOCIATI S.r.l.

## RELAZIONE TECNICA - Nuclei di Antica Formazione

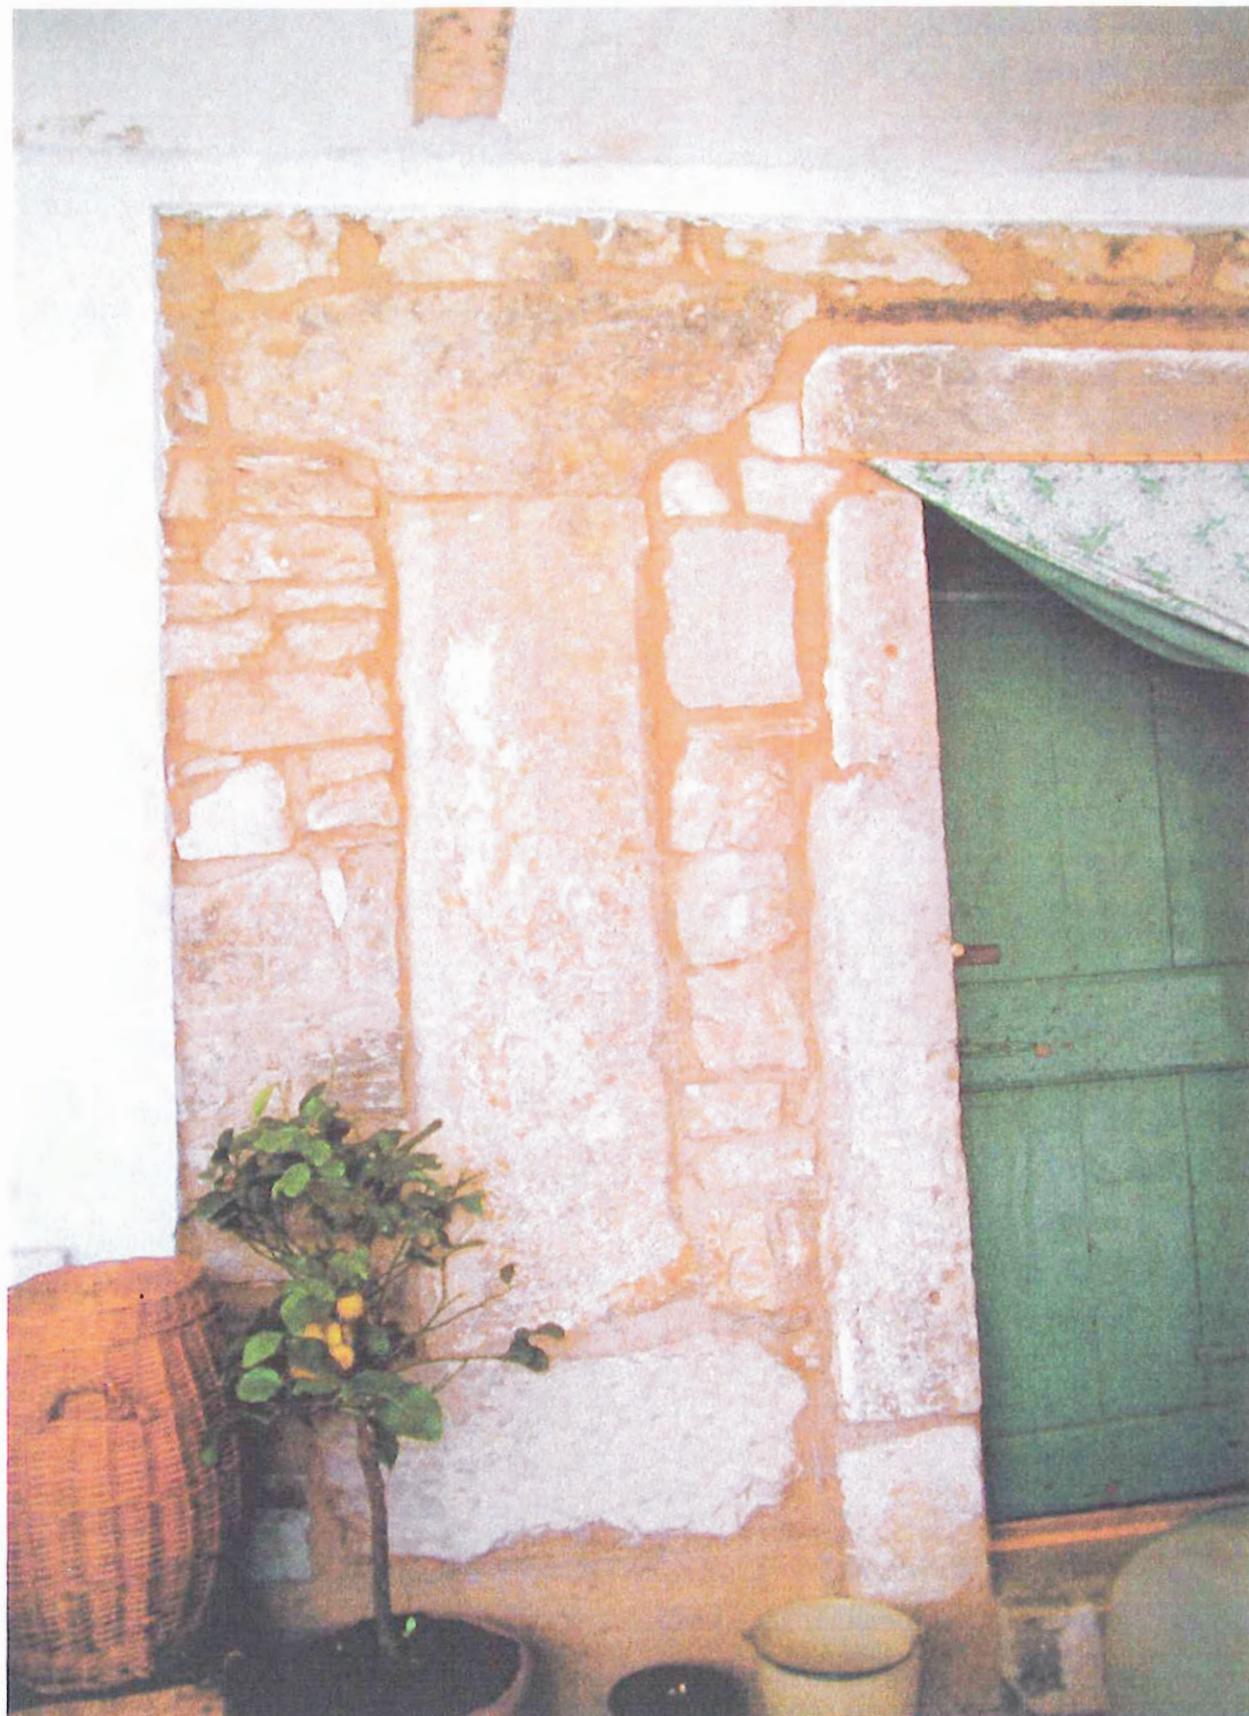
L'interessante traccia del pilastro medievale situata all'interno dell'attuale portico

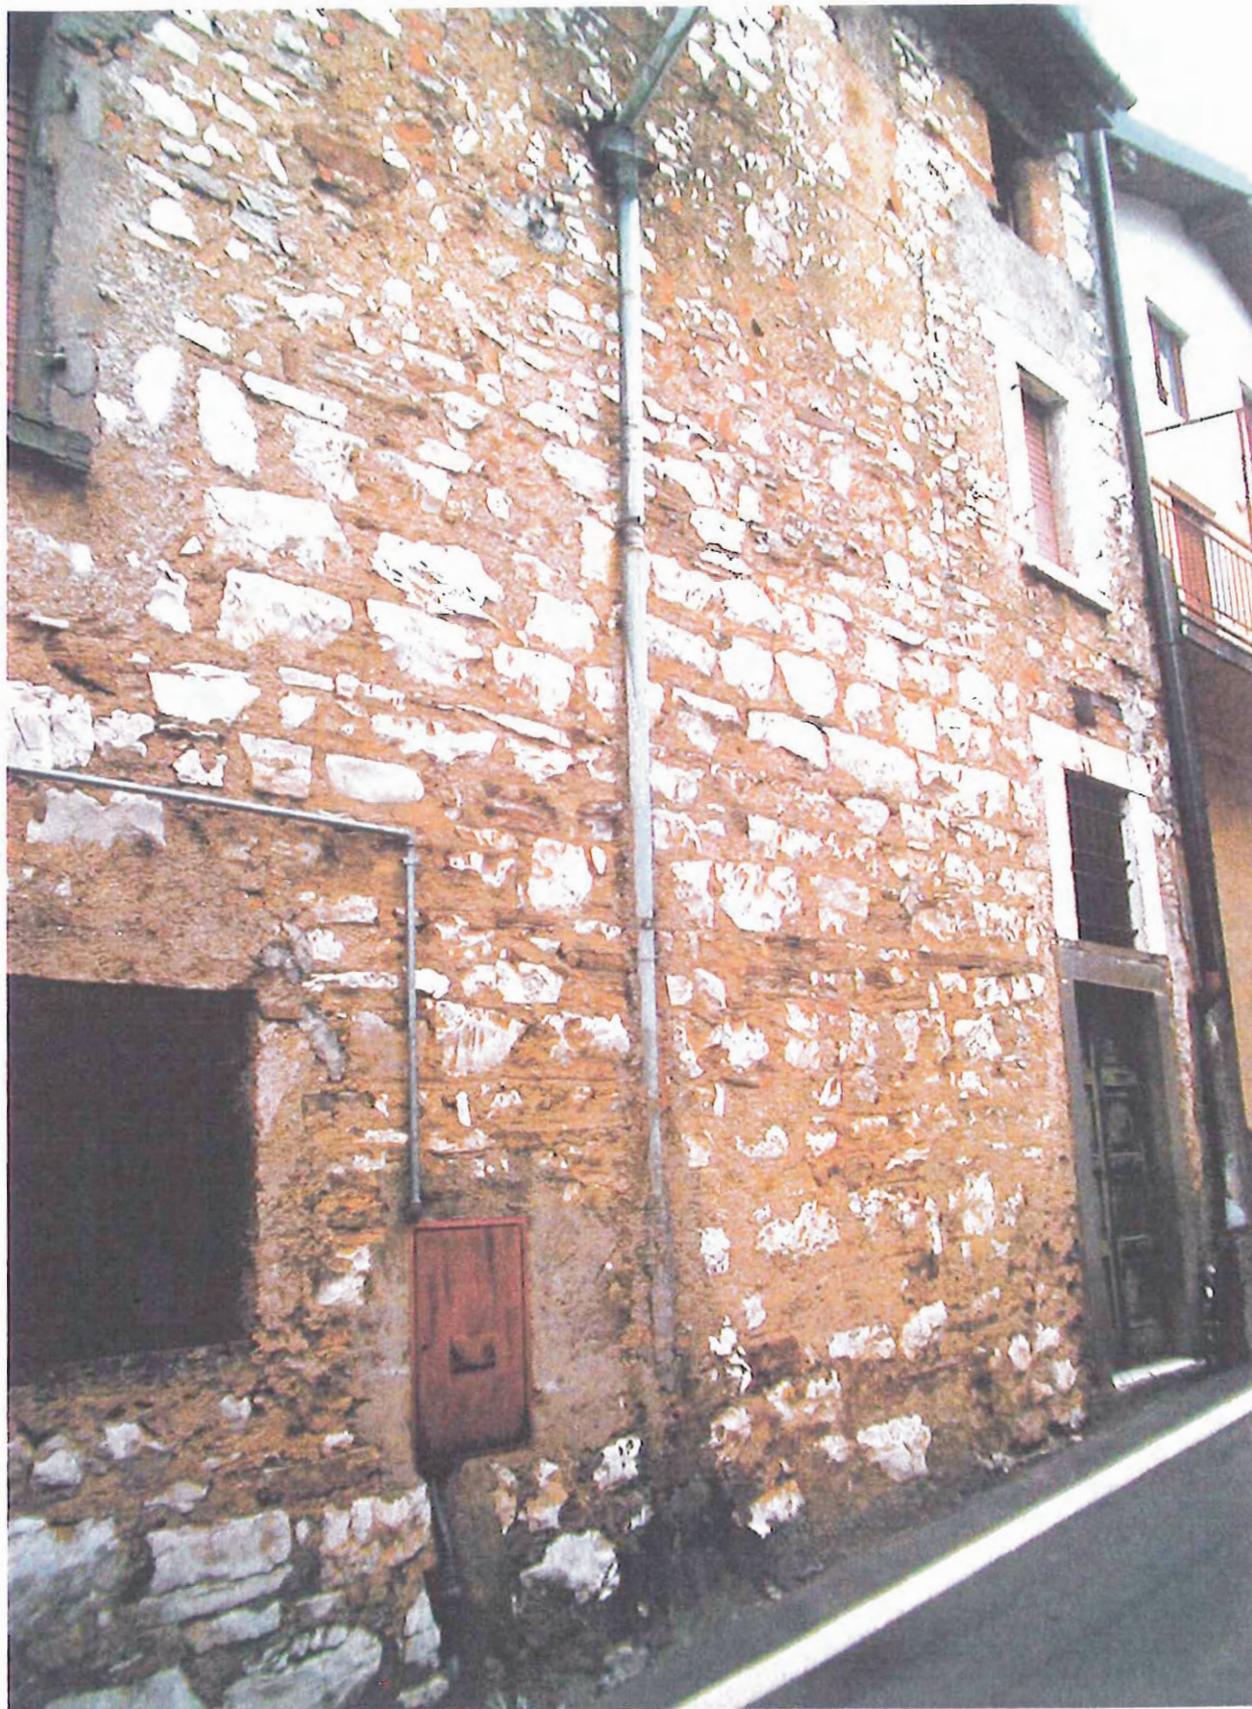
Il paramento murario medievale che prospetta sulla strada

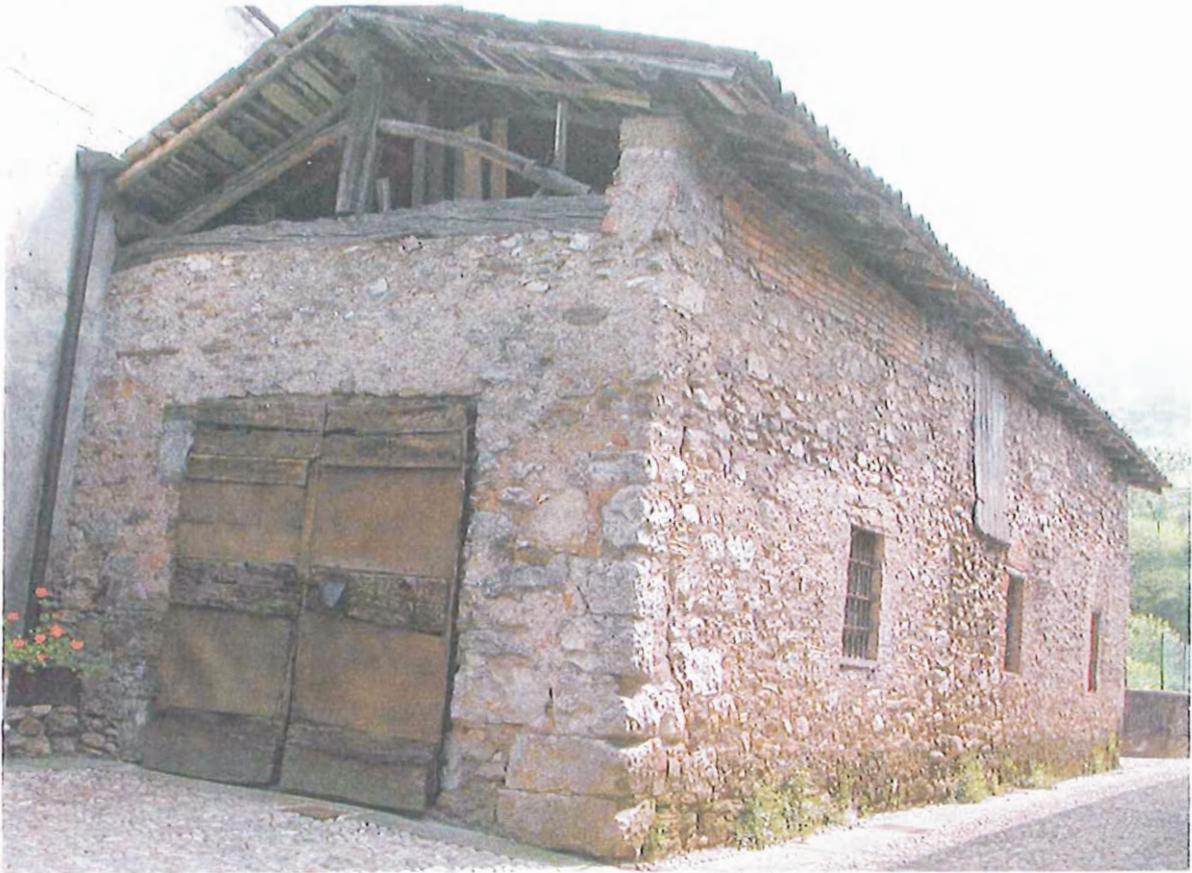
Edificio rustico posto lungo il vicolo che scende verso il Gandovere.  
Il fabbricato, munito della doppia entrata, potrebbe essere stato sede un tempo di un torchio.  
Epoca presunta: post XV secolo.

Veduta generale da ovest dell'edificio

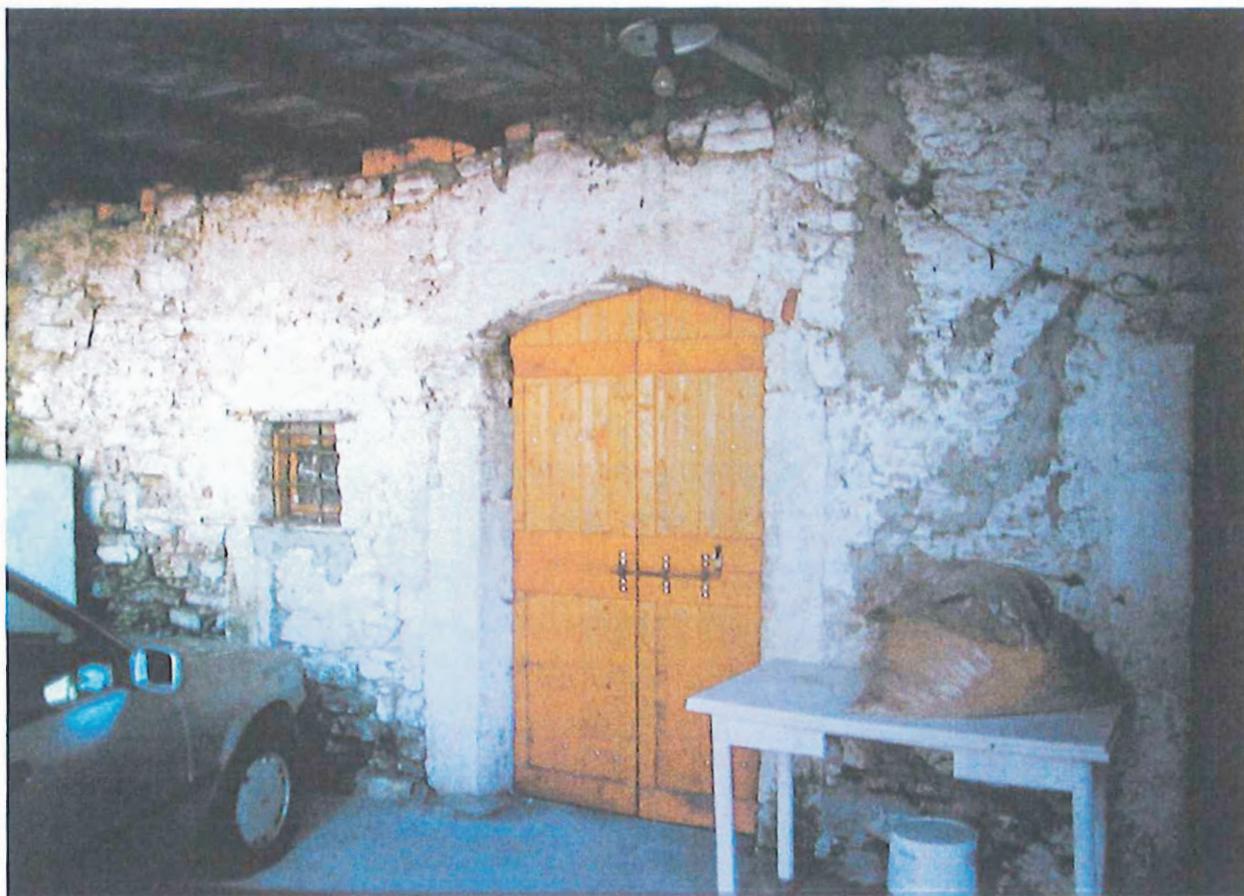
Piccolo edificio rustico che conserva al piano terra gli stipiti di un portale la cui terminazione appare quasi sicuramente rifatta successivamente.  
Epoca presunta : XV secolo.

Gli stipiti di portale posti sotto il portico .
